バイク 車両検査

車両の検査(チェック)

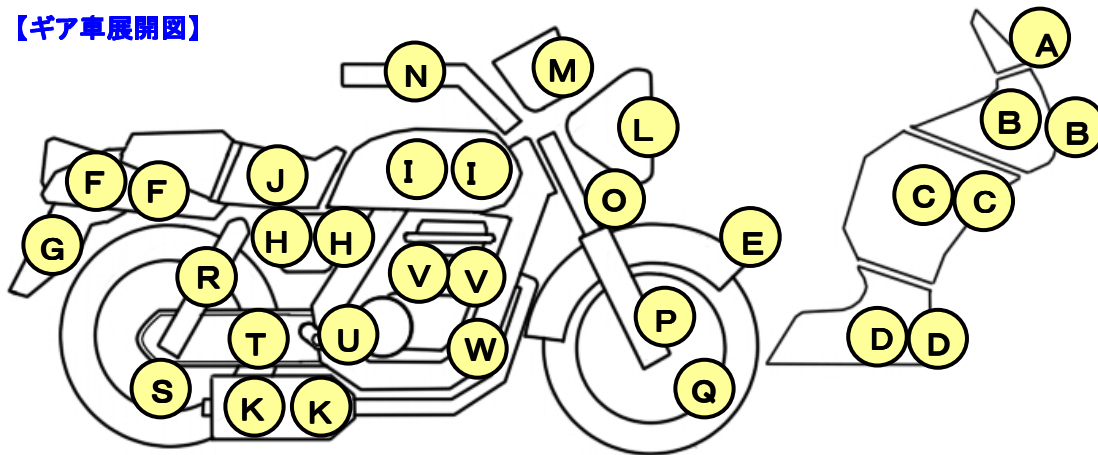
【ギア車展開図】

| A : スクリーン | F : リアカウル(左右) | K : マフラー(左右) | P : ボトムケース | U : ステップ |
| B : アッパーカウル(左右) | G : リアフェンダー | L : ライト | Q : フロントホイール | V : エンジン(左右) |
| C : サイドカウル(左右) | H : サイドカバー(左右) | M : メーター | R : リアサス | W : フレーム |
| D : アンダーカウル(左右) | I : タンク(左右) | N : ハンドル | S : リアホイール | |
| E : フロントフェンダー | J : シート | O : フロントフォーク | T : スイングアーム | |

車両をよく確認したうえで、車両にあるダメージを展開図にある○印位置と照らし合わせ、
下記表内に表記の瑕疵記号およびダメージポイントと組合せて記載を行う

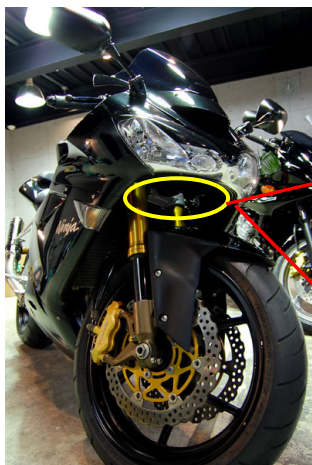
ポイント I

: ハンドルを直進状態にした位置で左写真内、赤線部分を基本にフロントタイヤの傾き、ズレ等を確認する。

ポイント II

: ハンドル左右に切り、左右同じ角度で切れるかを確認

ポイント III

: ハンドルストッパー部の確認

ストッパーが変形したもの、また凹だまの状態がある場合、転倒等のおそれがあるので要注意

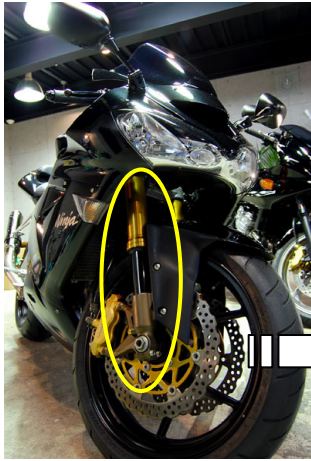
フロントフォークの点検

フロントフォークは左写真中、青○部分で囲んだ、トップブリッジからフロントタイヤを挟んで左右に取り付けられている部品である

フォーク曲り等にかんしては、トップブリッジからアンダーブラケットの間で曲る場合、アンダーブラケットから下で曲る場合とある

対象の部位を真横より目視し、左右のフォークが対象に曲りがない事を確認する。

- 点検1** 目視による確認
- ・ 曲り
 - ・ ヨジレ
 - ・ オイルモレ

- 点検2**
- ・ ヘタリ、抜け の確認

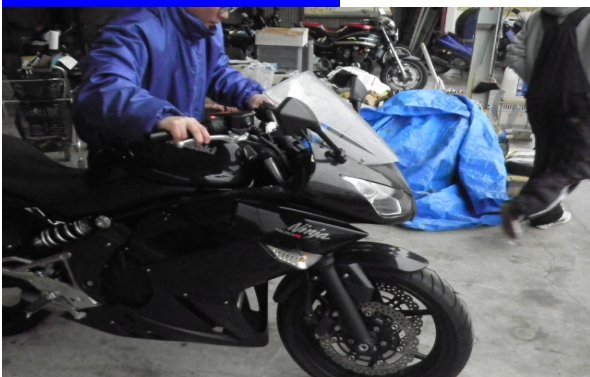
フロントフォーク減衰力の点検

点検要領

- 車両静止状態にて、フロントブレーキをロック
- ↓
- そのままの状態にてハンドルを強く押し込む
(ガツンと底を突いた様な状態はフォークの抜けと判断)
- ↓
- 押し込んだ状態から押し込む力を抜く
- ↓
- この動作を繰り返した時の、車両の反動状態で確認を行う。

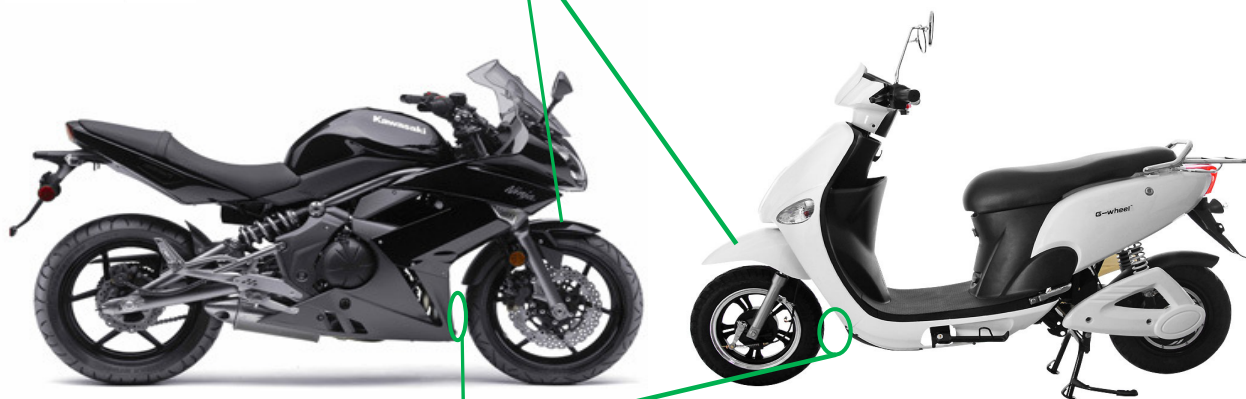
フロントフェンダーの点検

フロントフェンダーに擦れて入るキズ等の確認
曲っている場合、押されている場合には、ハンドルを切ると正常の隙間がなくなる。

タイヤとカウルとの隙間を確認

隙間が異常に狭い場合や、広い場合は、フロント廻りが曲っている可能性が非常に大きい

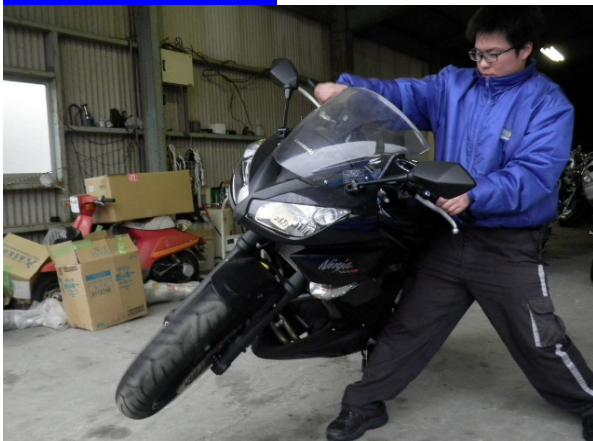
ハンドル“ガタ”の点検

ハンドル“ガタ”の点検について

車両のフロント部分を持ち上げ、その状態でハンドルを左右に一杯切り切った状態より、更に力を入れ更に切った時、もう一段ハンドルが切れる感触がないかを確認する。

※スクーターも同様の要領にて行う

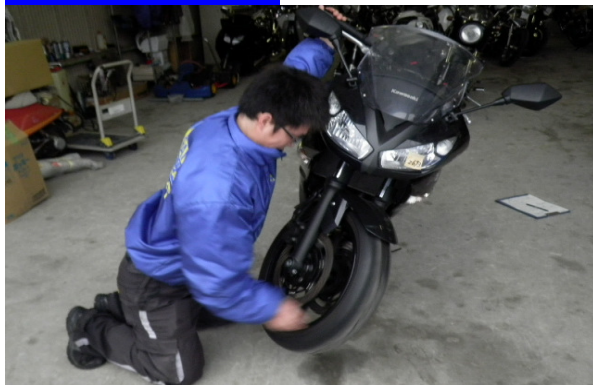
フロントブレーキの点検

フロントブレーキ関係の点検

点検1

- ・ブレーキに引きずり
- ・ディスクローターの振れ(曲り)

左写真のように、車両の前輪を浮かせフロントタイヤを手で空回させた時にスムーズにタイヤが回転するかを確認する

※ タイヤが空転しているさいに
ホイールの振れ等も同時確認を行う

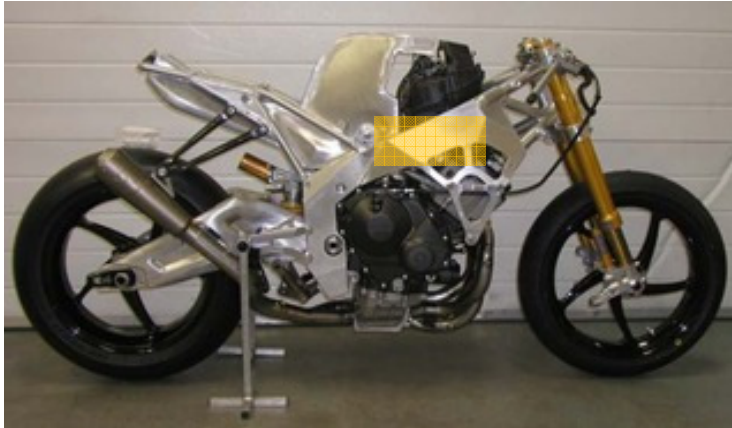
アルミフレームの亀裂

アルミフレームの場合、湾曲部分に多く現われ易く、上左写真中、オレンジ色部分（アール部分）が膨らみ、白濁した色に変化している場合が多い（溶接部分の確認の重要）

ポイント バイクの場合、燃料タンクの下位置部分に多く損傷が表れる場合が多い

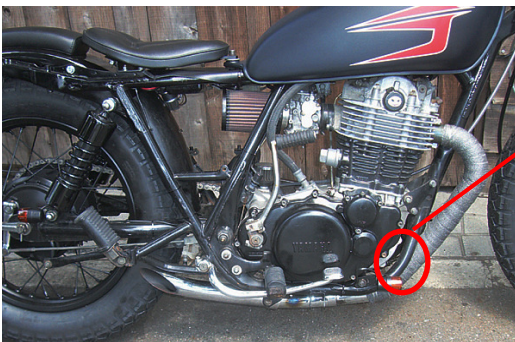
ダウンチューブの確認

フレームの確認を行う場合、車両の下に位置するフレーム（ダウンチューブ）、左写真中、赤○で囲んだ部分の点検も忘れずに行う。

改造による、ローダウンをした車両、オフロード車両では特に、フレーム下は重要となるので注意が必要

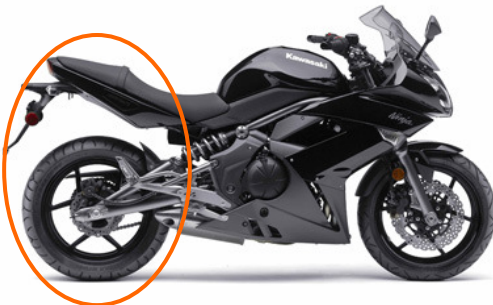
④リア廻りのチェック

フロント廻りの確認時同様、車両の後方より車両の中心を確認する

右写真を参照、テールランプからリアタイヤにかけ中心にあることを確認する。

- ・テールランプがズれている場合 ⇒ シートレールの曲り
- ・リアタイヤがズれている場合 ⇒ スイングアームの曲がり、リアホイルの曲り等

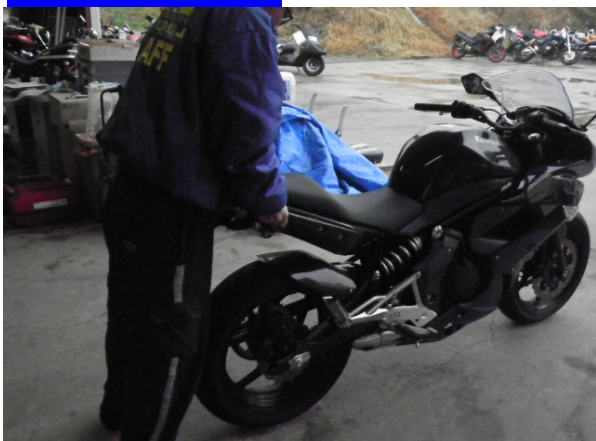
リアサスの点検

点検1

・リアサスの抜け、へたり

左写真を参照

車両後部を下方向に上下動する。

フロントフォーク点検時同様、上下動させてその時の車両の反動状態にて確認を行う

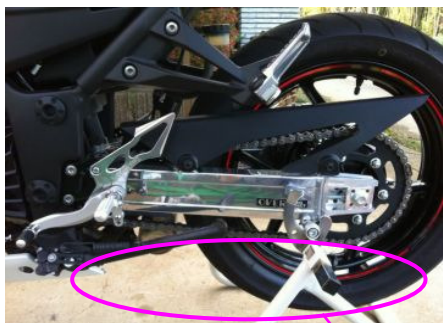
スイングアーム

改造車両では、このスイングアームを改造している車両があるので注意が必要。

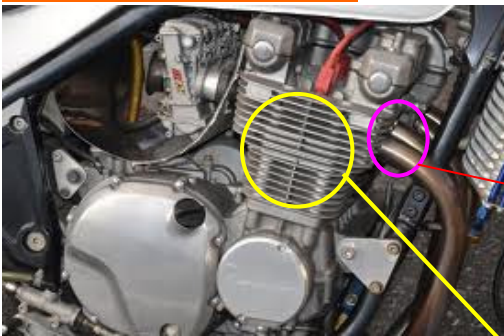
⑥エンジン関係のチェック

※修復歴のある車両等では、エンジン関係に損傷、もしくは、その修理痕が良くあるので注意が必要です。

“フィン”と呼ばれる、エンジンを冷却させる部分は、非常に欠けやすく、一番外側に面している為損傷がしやすいの、注意が必要
