店舗在庫出品車両 検査マニュアル(乗用/商用バン)

展開図部位呼称(乗用車/商用バン)

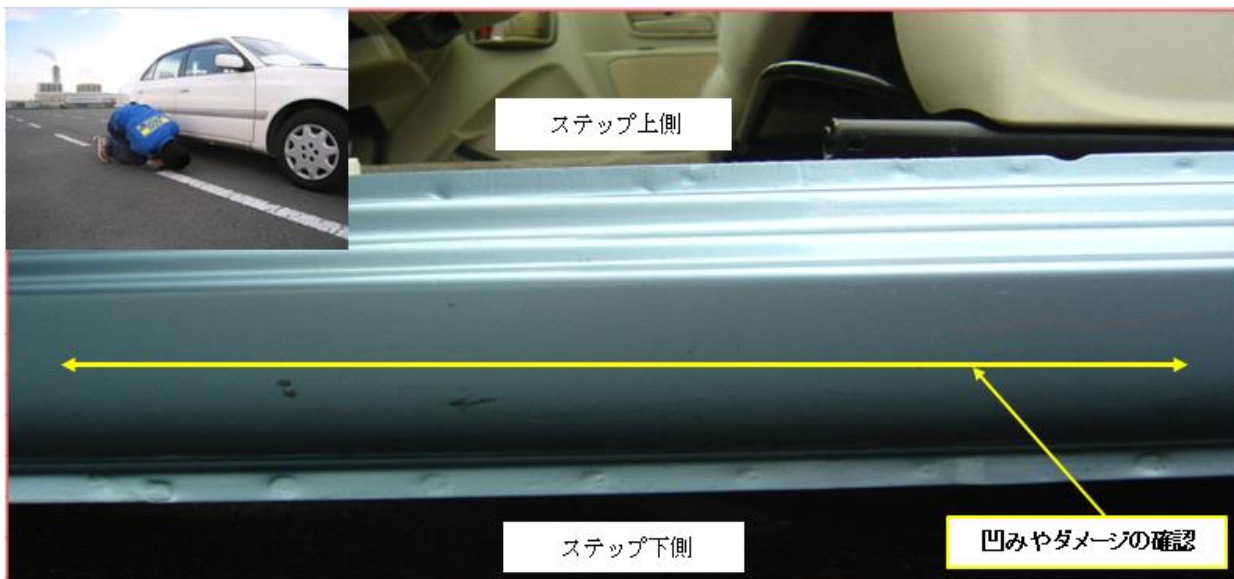
【参照資料4】

②次に、下記参照資料4を参考に、ステップの傷や凹みをチェックするとともに、車両の下を覗き込み下廻りの確認をして下さい。

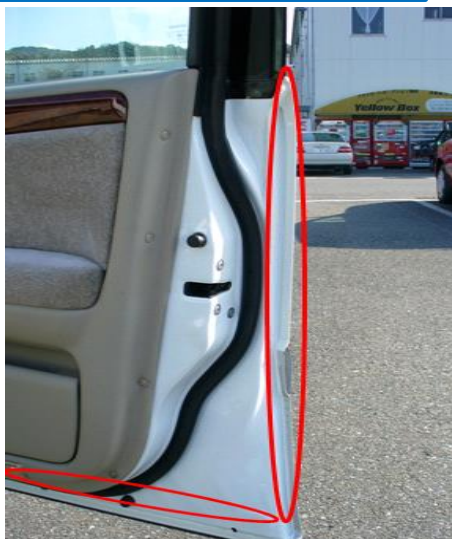
【参照資料5】

- ①上参照資料5の赤印で囲む部分、ドアのシーラーの状態をチェックします。
- ②参照資料の6・7の様にある様に、シーラーが正常なのか、それとも後から手が加えられているのかを判断します。

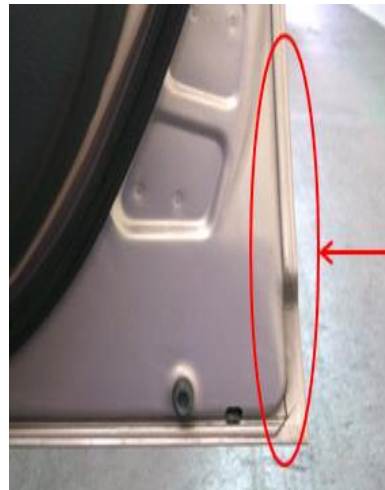
【参照資料6】

(正常なシーラー) 正規

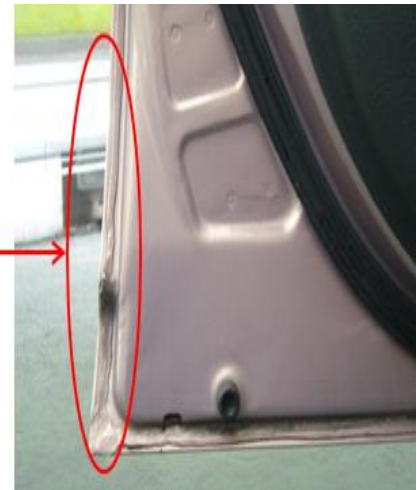
【参照資料7】

(後入れシーラー) 交換

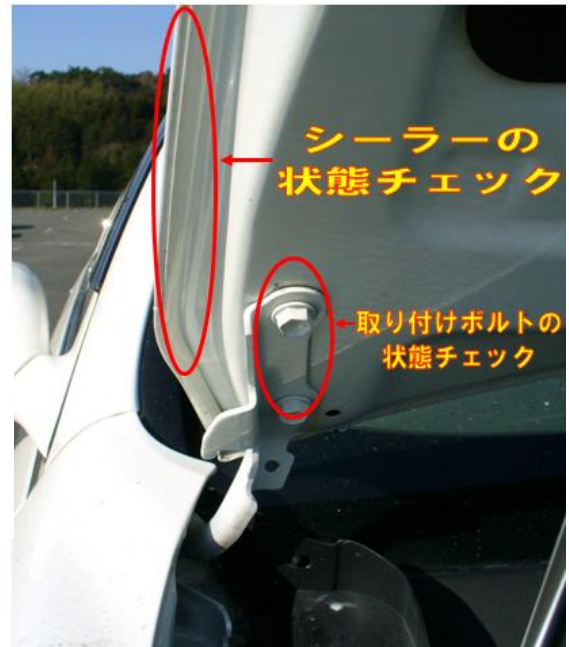
ボンネットの確認

ボルトのチェック⇒ ボルトに傷がある場合 ⇒ 板金、交換の可能性有り
 エッジのチェック⇒ ザラツキ、マスキング跡 ⇒ 板金、交換の可能性有り
 ボルトの触り跡(傷等)⇒ 板金、交換
 シーラーの確認 ⇒ 裏地の色確認、交換の有無
 ※板金、交換等があれば必然的にフロント廻りが怪しく思われます。(修復歴が濃厚)

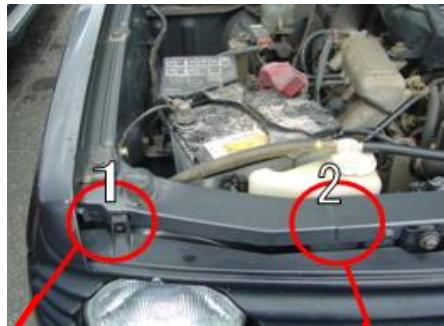
丸印1でコアサポートUPパネルとインサイドパネルをつなぐ溶接スポット溶接を確認します。拡大図でわかる様に純正のスポット溶接でなく後から入れられた溶接です。

丸印2ではシーラーが純正ではなく後から入れられたシーラーです。

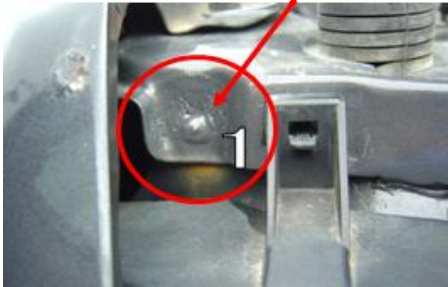
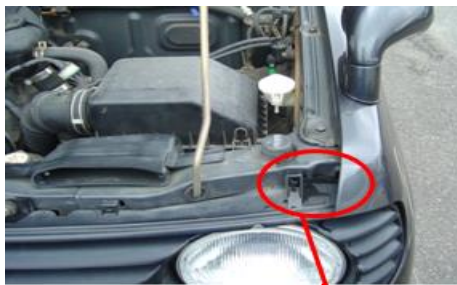
上写真の1である溶接と比較すると違いが明らかであり、1の溶接が後から修理入替えられた溶接(スポット溶接)です。

メーカーからの純正スポット

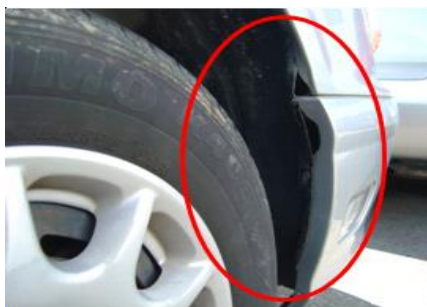
フェンダーやボンネットのチェックで異常を見つけるとフロント廻りが怪しく思われるが最近の車はエンジン廻りにカバー類が多くなかなか見え難いです。そこで左図のようにバンパー横のフェンダーライナーを剥ぎ奥をのぞくと右図のようにサポートとインサイドパネルの様子が分かります。

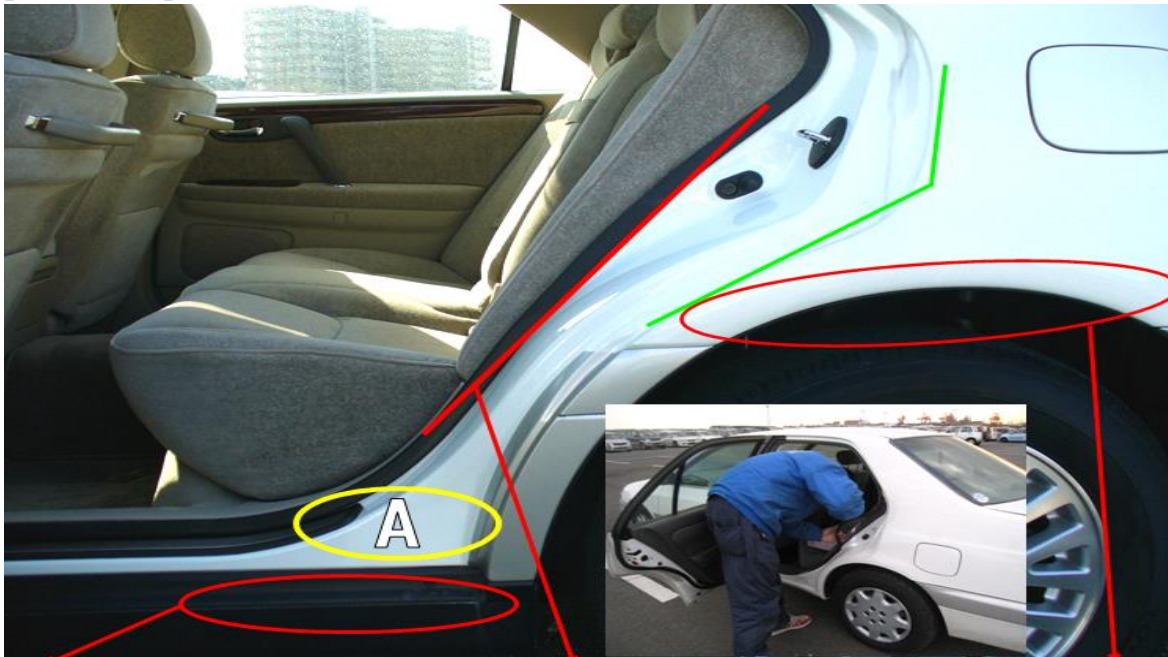
【参照資料13】

ステップの下側のスポット溶接を確認します。

ウエザーモールを剥いで、スポット溶接の確認します。

フェンダーアーチ部のスポット溶接の確認します。

- ①上の参照資料13、緑線の部分(エッジ)を目視、指先等で確認をし、板金塗装の有無を確認します。
- ②塗装の痕跡等があれば、再度、上記の3カ所の溶接を確認します。
- ③上の参照資料13、黄色印Aの部分に錆、腐食等が出ている場合も、Rフェンダーの交換がされている可能性がありますので注意深く確認をしましょう。

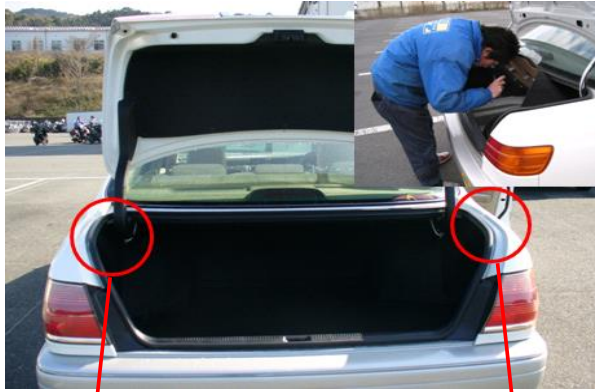
トランクを開いた状態でトランクルーム内に頭を入れ、左写真の丸印の部分を下側より上部を見上げ、Rフェンダーの接合部(スポット溶接)の状態を確認する作業をします。

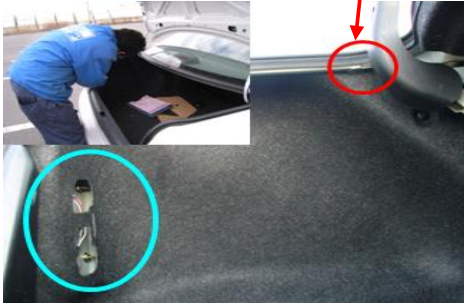
上記写真の丸印の部分のように、トランク内のカバーを剥ぎテールレンズ廻りやRフェンダーの裏側の状態を確認します。

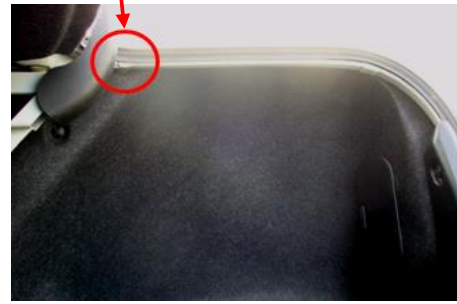
テールレンズ廻りの確認をする際、特にバックパネルとRフェンダーの接合部分(スポット溶接)の確認を行います。

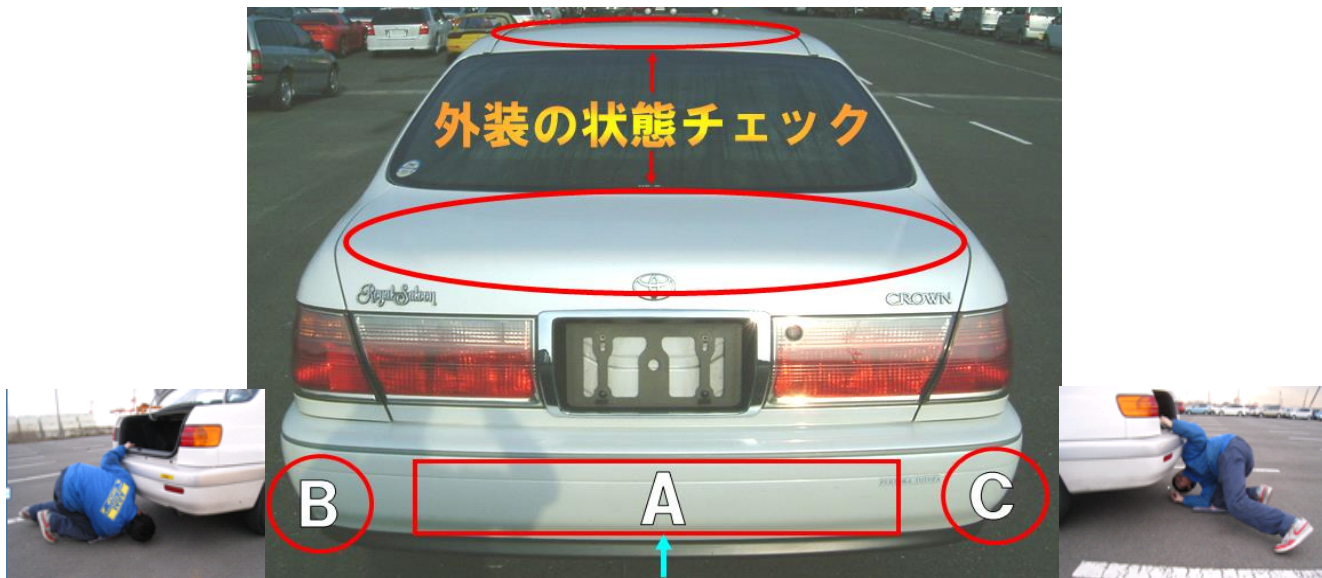
上写真のAの部分(矢印の位置(バンパーの裏を下から上へ)から見上げバックパネルとリアフロアの継ぎ目のシーラーの状態とスポット溶接の状態をチェックします。
上写真のBの部分(矢印の位置)と同様にチェックし、再度Rフェンダーのチェックを行なうと共に、リアフロアのサイドハウスの突き上げによる凹みやリアフェンダーインナー、サイドハウスイナーのパネルの状態のチェックを行います。Cも同様です。

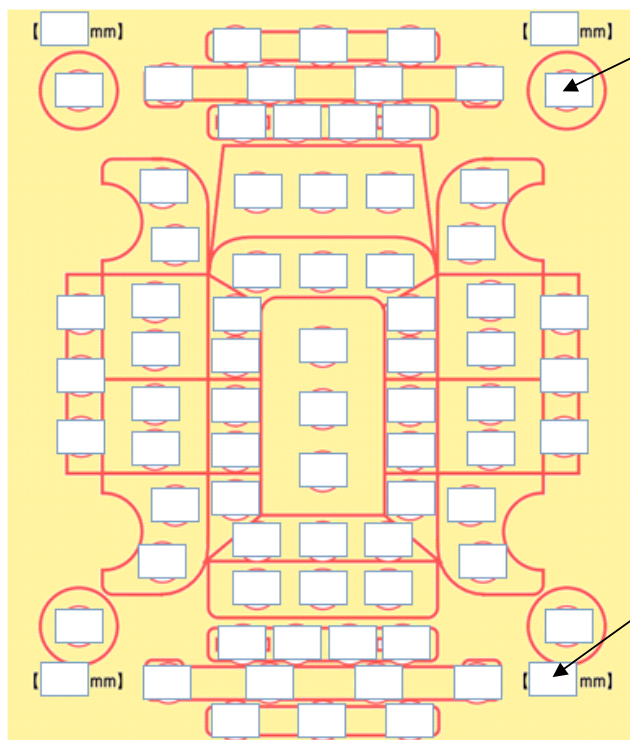
●【アルミW(アルミホイール)、Wカバー(ホイールカバー)】

- (1)傷や割れ等の程度を表記する
- (2)使用する検査記号は「A or D」
- (3)ダメージの目安
