車両見極め実車研修

一般社団法人 日本中古自動車販売協会連合会
日本中古自動車販売商工組合連合会

本研修では、初級で学んだ基礎知識を基に修復歴発見の糸口となる補修や交換歴のあるパネル等を自らの目で確認し、基礎知識の理解を深めていただく内容としています。またオークション検査の現場で使われている検査手順についても現車を使って学んでいただき検査の効率化向上も図ることができる研修としています。

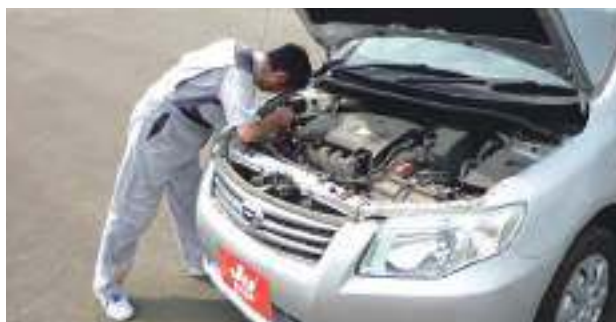
検査風景

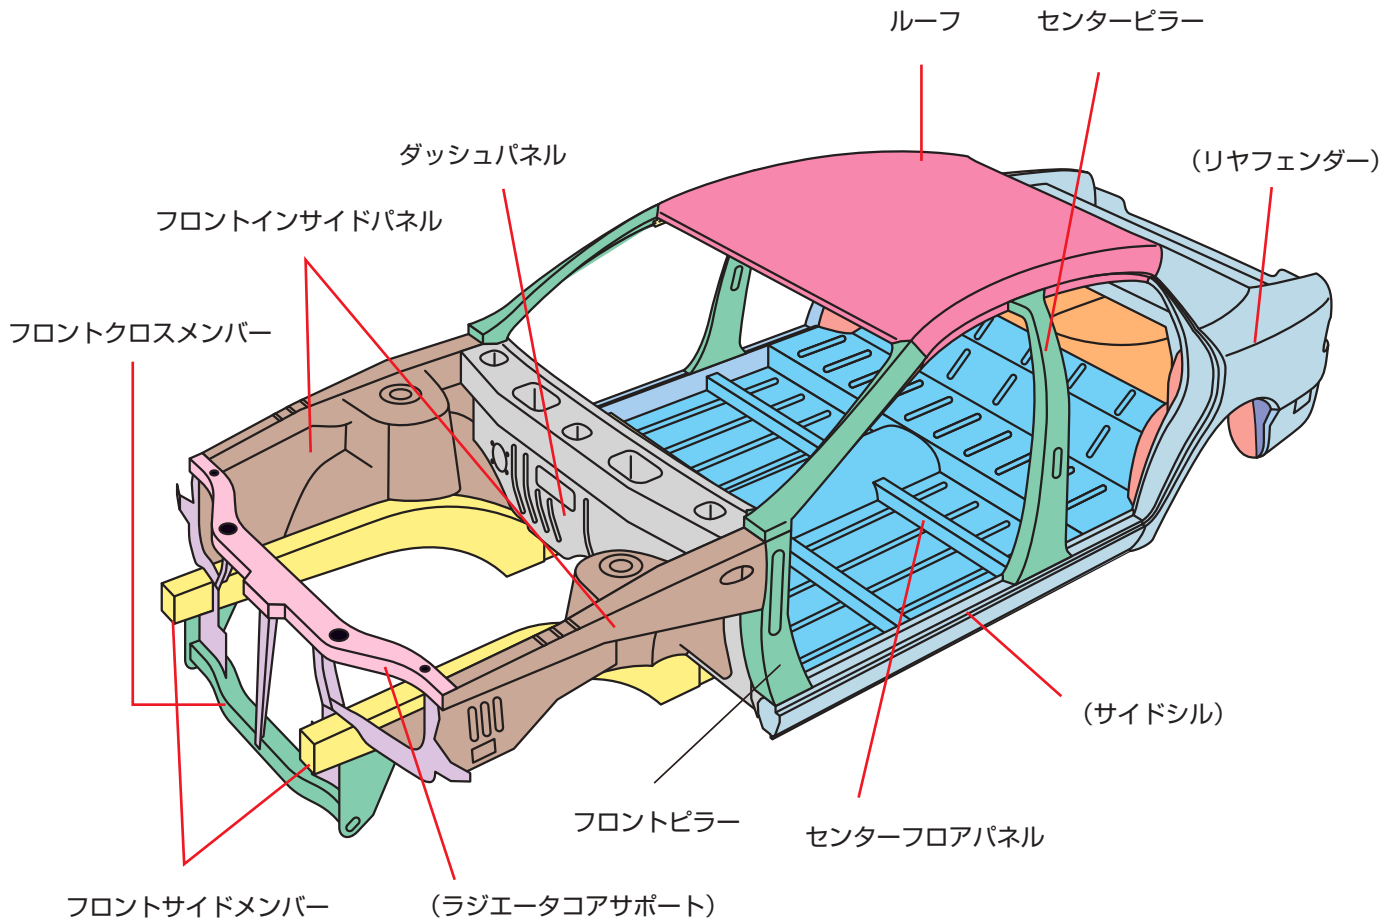
骨格を中心とした部位名称

※()は修復歴に該当しない部位

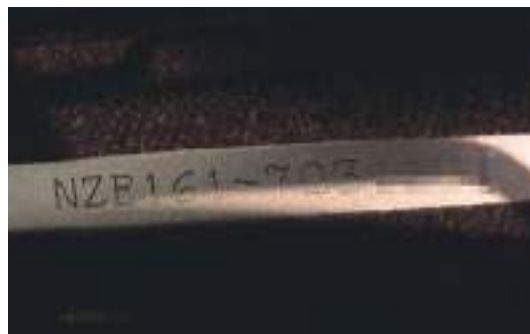
手順1 車台番号・コーションプレートの確認

車台番号、コーションプレートは、車検証等と一致するか車両の同一性を確認します。車台番号は、盗難車などで不正な工作がされているケースがあるため、打刻状態に違和感がないか厳重なチェックが必要です。コーションプレートからはカラー番号や車両の仕様が確認できます。

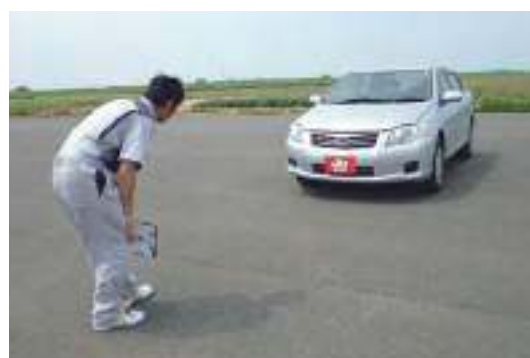
手順2 車両全体の雰囲気把握

車両の周りを1周して、今から検査する車両がどのような状態であるのか車のイメージを掴みます。ここでは大まかな状態把握だけで問題なく、主に以下の状態確認をします。

- ・車両に傾きはないか
- ・ナンバープレートに曲がりはないか、封印はついているか
- ・タイヤとフェンダーの隙間に違和感はないか
- ・欠品部品、社外パーツの装着状況
- ・外装のキズ、凹み、サビ等の全体的な状況（気になる箇所）

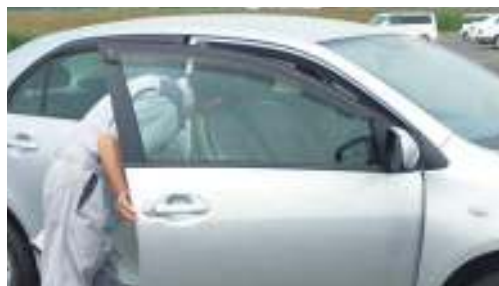
1 室内全般

乗り込む前に、フロアカーペット、シートの汚れや焦げ、ヘッドレストの有無などを確認します。

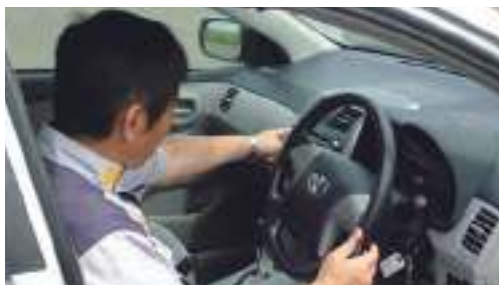
2 フロントガラス

運転席に座り、フロントガラスの状態を内側から確認します。ワイパーキズやリペア跡などは外側から見るよりわかりやすいことがあります。

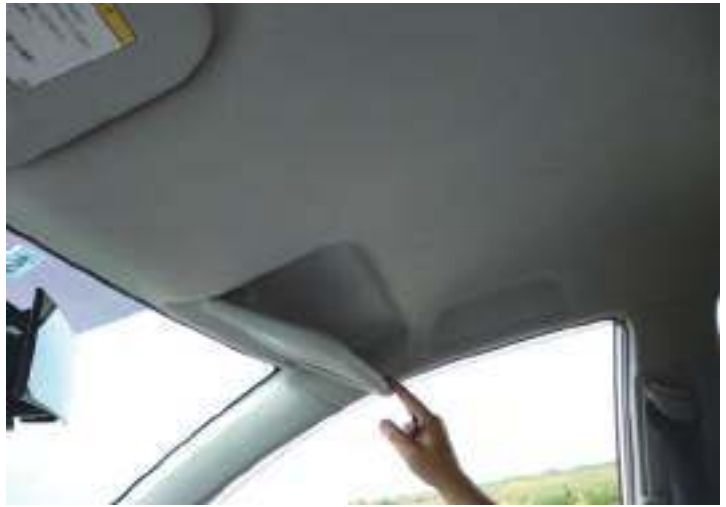
4 天張り

天張りに汚れ、キズ、焦げ、破れなどがないか確認します。たばこヤニなどの汚れ具合は、サンバイザーを下して比較するとわかりやすくなります。

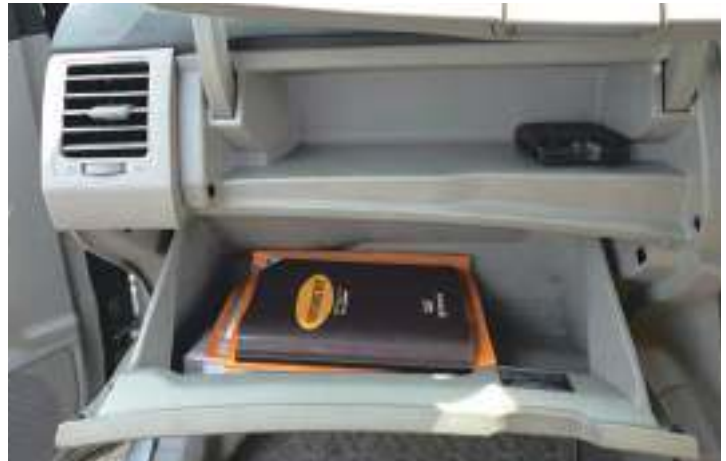
5 整備手帳

グローブボックスには整備手帳などが入っていることが多いので、時間があれば中身を確認し、メーター交換や整備記録などを可能な範囲で確認します。

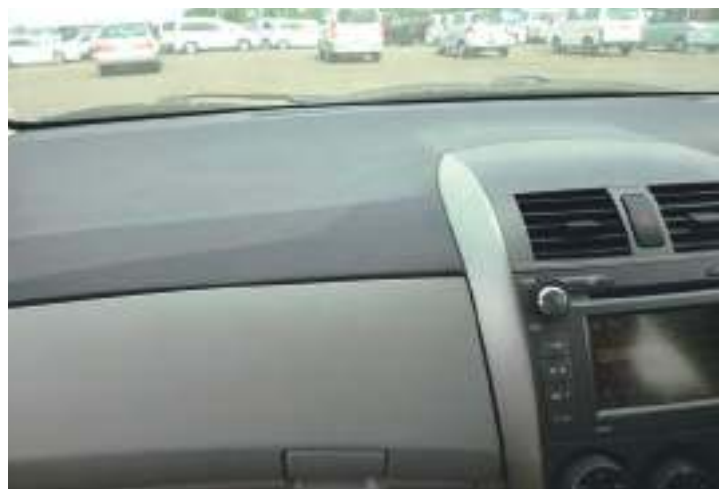
6 ダッシュボード・コンソール

ダッシュボード周りにキズ、歪みなどがないか確認します。ダッシュボードはオンダッシュナビやETC、その他パーツの取り付け跡として、糊跡、ネジ穴などがあることがあるので注意します。

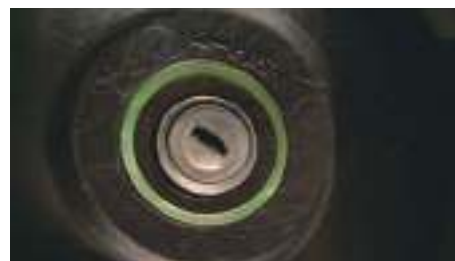
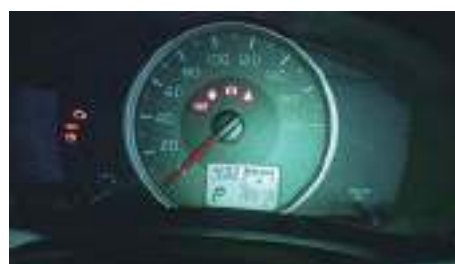
1 各チェックランプ

エンジン始動前にイグニッション（IG スイッチ）オン時に点灯する各チェックランプ（エンジンチェックランプ、ABS ランプ、SRS ランプなど）を確認します。その後、車の周りに人がいないか確認してエンジンを始動します。IG スイッチオン時に点灯していた各チェックランプは通常エンジン始動後にしばらくして消えますが、点灯したままであると異常があります。

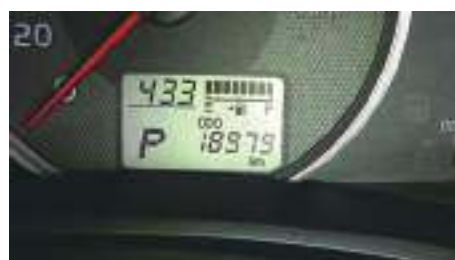
2 走行距離

走行距離計の確認をします。トリップメーターとオドメーターの間違えに注意します。また、液晶のドット欠け（8が3に見えるなど）は、メーター改ざん車扱いになる場合がありますので注意が必要です。

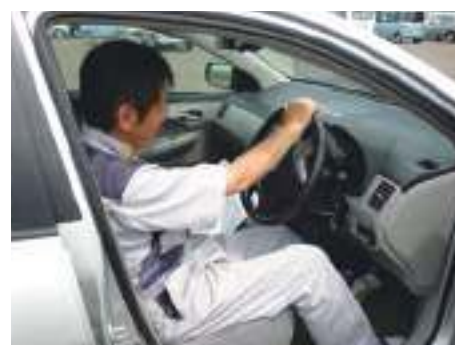
3 ステアリング

ハンドルを左右に振り、操作感や異音がないか確認します。

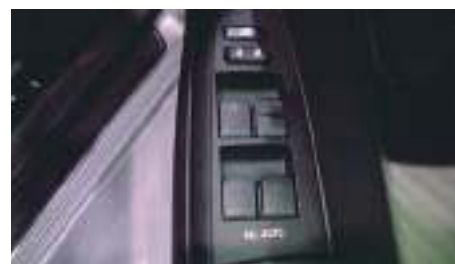
4 パワーウィンドウ・集中ロック・ドアミラー

パワーウィンドウは操作音など耳も使って確認します。運転席側のオート機能は、故障が多く見られるので注意が必要です。また、集中ロック機能、電動ドアミラーの動作も確認します。

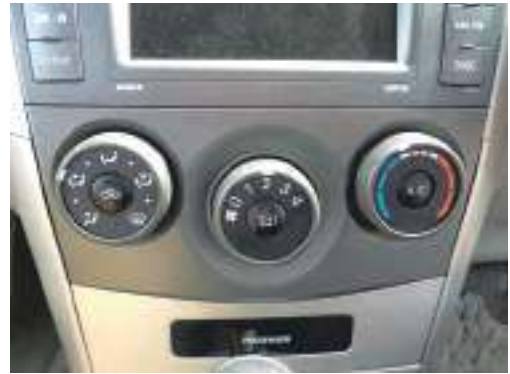
5 エアコン・オーディオ・ナビ等

エアコン機能のON/OFF時、コンプレッサーの作動音、アイドルアップ、冷却状態を確認します。
オーディオ、ナビ、その他(電動ドア、サンルーフ、HID等)は可能な範囲で正常に作動するか確認します。

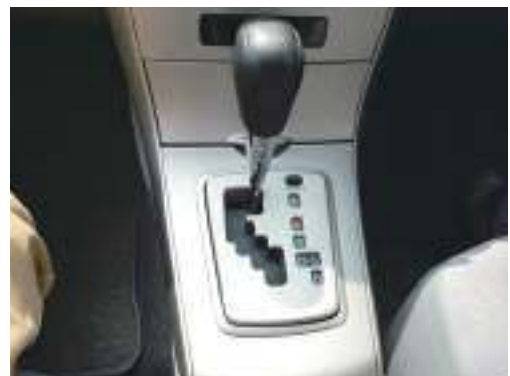
7 ミッション

各レンジにシフトできるか、またシフト時のショックなどを確認します。

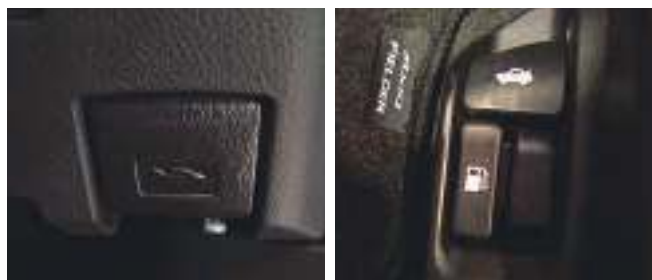
8 ボンネット・トランク開操作

降車前にボンネット、トランクを開け、オープナーの操作感、音などに違和感はないか確認します。

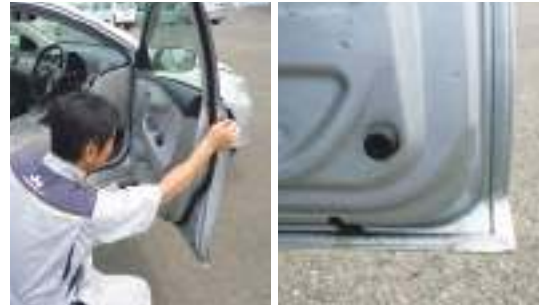
右フロントドア状態の確認

ドア交換の判断要素となるシーラント塗布状態、特に角部の塗布状態を注意深く見ます。

また、内張りの汚れ、損傷なども確認します。

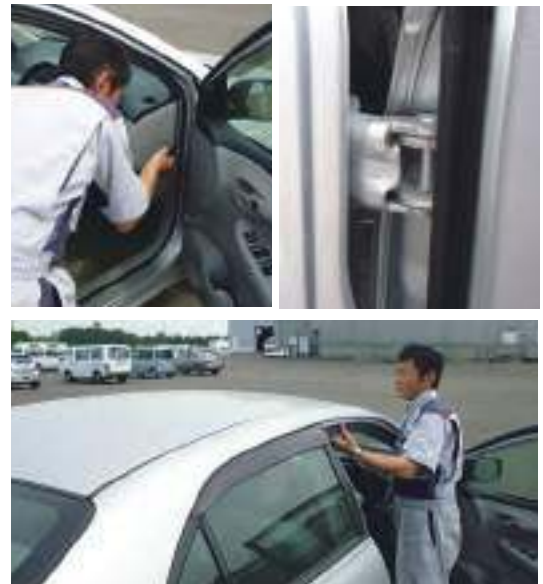
右フロントドアに隠れているピラー等の状態確認

右フロントドアに隠れている部位は、フロントピラー、ルーフレール、サイドシル、センターピラーですが、これらの部位にキズ、凹み、補修跡、交換等がないか確認します。特にフロントピラーとセンターピラーは、ドアヒンジ、ドアストッパー、フロントフェンダーがありますので、パネル交換要素となるネジの回し跡やワッシャーのズレなどを注意深く見る必要があります。これらに異常が見られれば交換した可能性が高まります。

また、ルーフパネルの見える部分もここで見ておくと効率的な検査ができます。

ネジ止めのパネルは主にドア、ボンネットフード、トランクフード、フロントフェンダーですが、それらの交換作業等では一度ネジを取り外す必要があります。新車時のネジの多くはボディと同色である場合が多いですが、工具を使うことによりネジ角の塗装剥がれ、ワッシャーにズレ等新車時にはない症状が現れます。

ドアヒンジとピラー（フロント、センター）に隙間が生じていることがあります。原因はピラーの歪みなどで、ドア損傷による交換が考えられます。

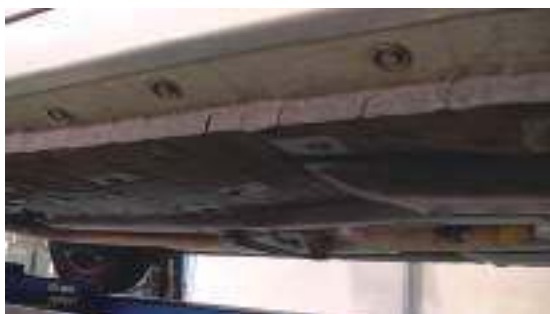
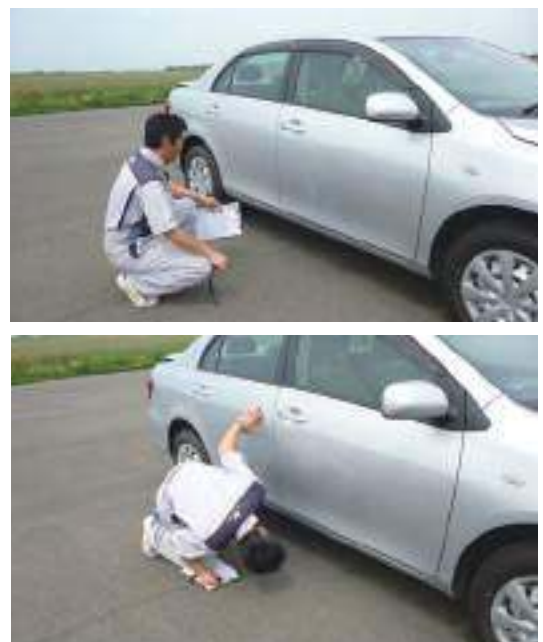
右側全体と下廻りの状態確認

右センターピラーあたり(右側の中心あたり)に屈んで、右側全体の外装状態を確認します。また、膝をついて下から覗き込み、センターフロアパネル、フロアサイドメンバーなど下廻りのキズ、凹み、補修跡、交換、サビ、腐食などの状態を確認します。

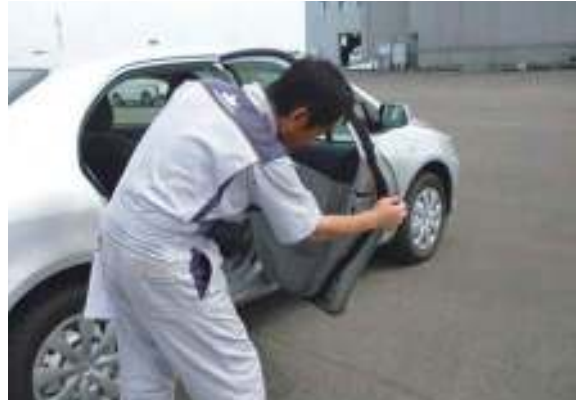
右リヤドアの状態確認

フロントドアと同様に、ドア交換の判断要素となるシーラント塗布状態、特に角部の塗布状態を注意深く見ます。

また、内張りの汚れ、損傷なども確認します。

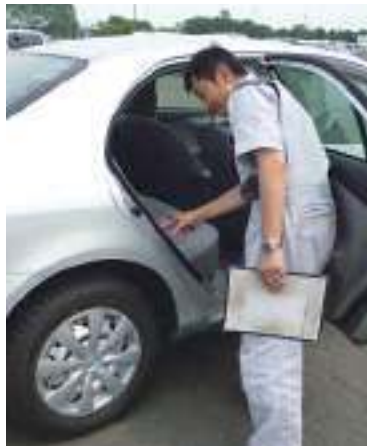
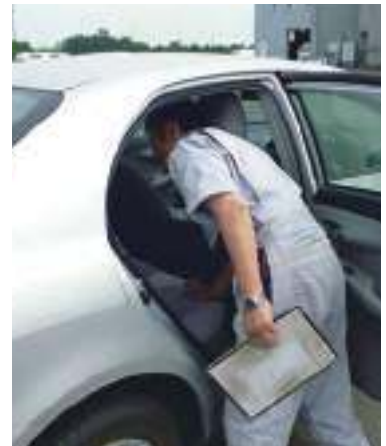
右リヤドアに隠れているピラー等の状態確認

右リヤドアに隠れている部位は、ルーフレール、センターピラー、サイドシル、リヤフェンダー取付け部ですが、この部位にキズ、凹み、補修跡、交換等がないか確認します。特にセンターピラーは、ドアヒンジ、ドアストッパーがありますので、パネル交換要素となるネジの回し跡やワッシャーのズレなど注意深く見る必要があります。手順3で確認しづらい内装箇所(リヤシート、リヤ側の天張り、右フロントシート裏側ポケットなど)も確認します。また、ルーフパネルの見える部分もここで見ておくと効率的な検査ができます。

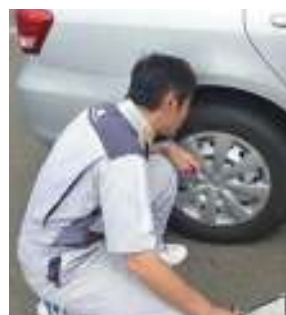
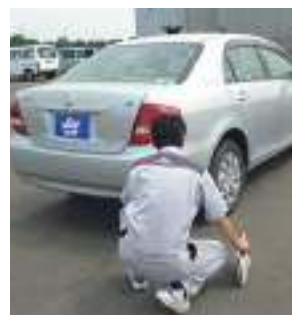
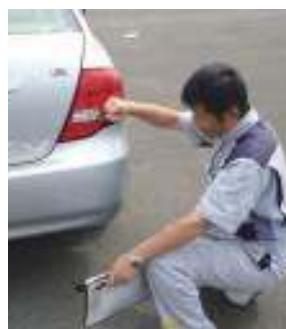
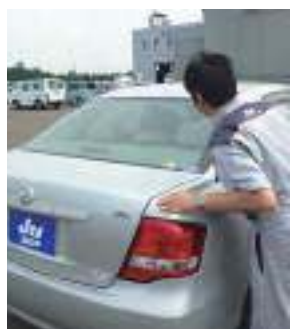
右側全体と右リヤフェンダー周りの状態確認

右リヤタイヤやホイールの状態、タイヤハウスに補修跡がないか確認します。ここでリヤガラスの状態を確認しておきます。

右後方角まで移動したら、屈んで右側全体の外装状態とリヤバンパーの状態を確認します。また、右テールレンズを軽く叩いて損傷がないか確認します。

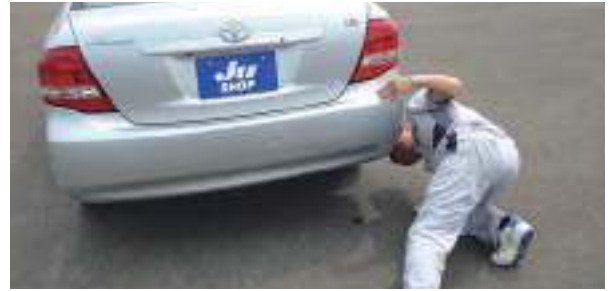
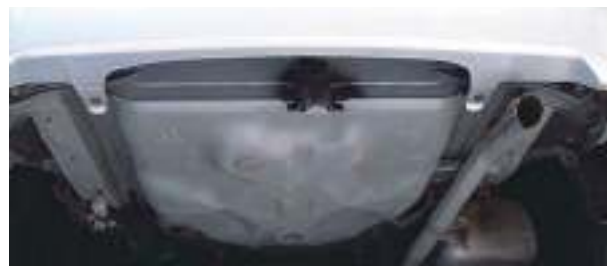
車両後方下廻りの確認

車両右後方から車両下廻りの確認をします。膝をついて下から覗き込みトランクフロア、エンドパネル接続部、リヤサイドメンバーにキズ、凹み(突き上げ)、補修跡、交換等がないか確認します。また、マフラーの状態、リヤデフ(オイル漏れなどないか)も確認します。

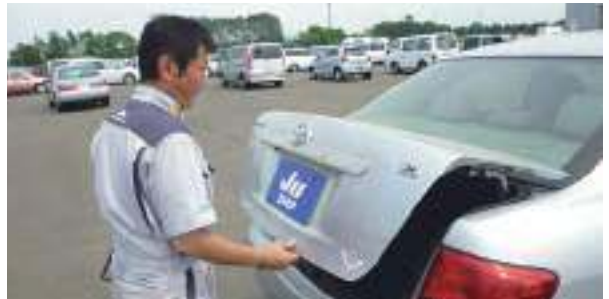
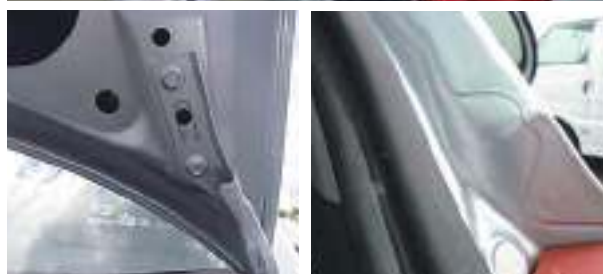
手順12

トランク周りの状態確認

トランクフードはゆっくりと開けながら角度を変えて、キズ、凹み、補修跡等を確認します。そして、交換の判断要素となるシーラント塗布状態(特に角部)、トランクフードヒンジ部を確認します。また、リヤフェンダー、エンドパネル、コーナーパネルなど各パネルとの接合部などにキズ、凹み、補修跡、交換等がないか確認します。

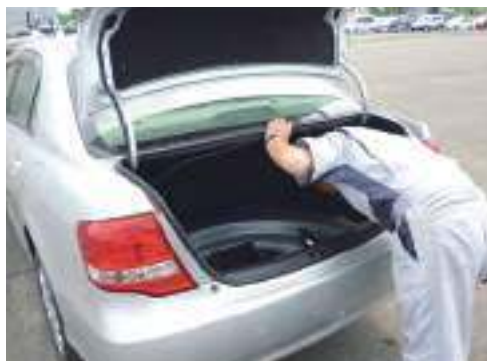
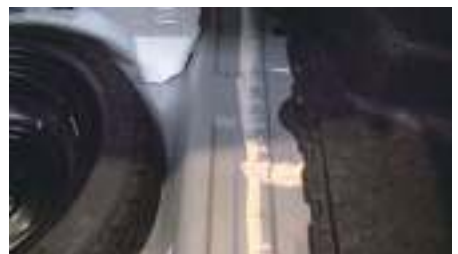
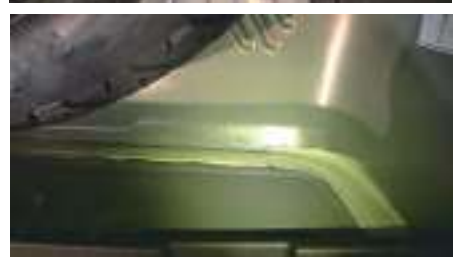
手順13

トランク内の確認

トランクフロア、エンドパネル、リヤインサイドパネルをトランク内側から見て、キズ、凹み、補修跡、交換等がないか確認します。

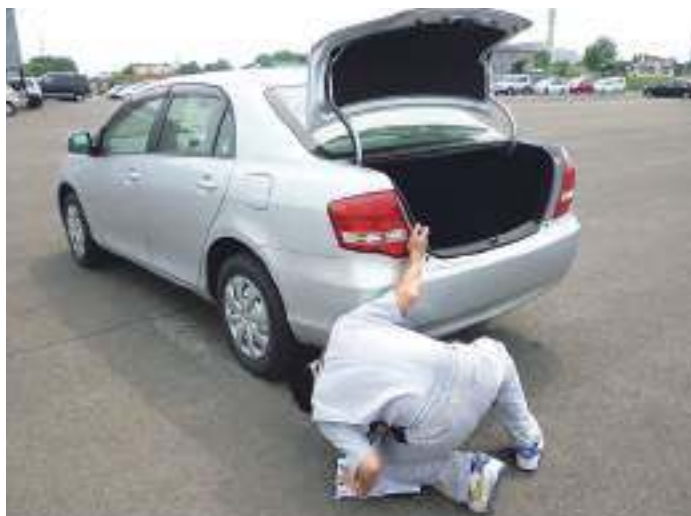
手順14

車両後方下廻りの確認

車両左後方から車両下廻りの確認をします。右側同様に膝をついて下から覗き込みトランクフロア、エンドパネル接続部、リヤサイドメンバーにキズ、凹み(突き上げ)、補修跡、交換等がないか確認します。また、マフラーの状態、リヤデフ(オイル漏れなどないか)も確認します。

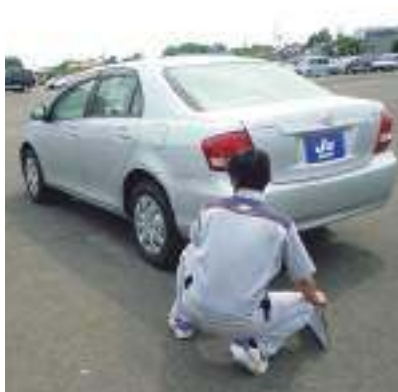
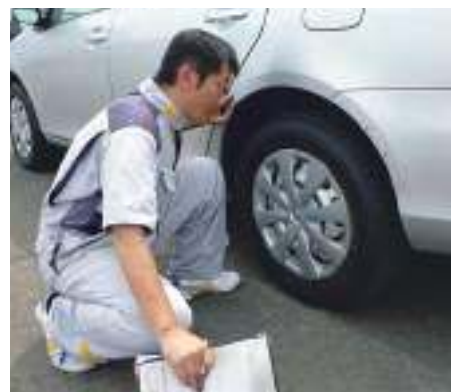
手順15

左側全体と左リヤフェンダー周りの状態確認

左後方角に屈んで、左側全体の外装状態とリヤバンパーの状態を確認し、左テールレンズは軽く叩いて損傷がないか確認します。そして、左リヤタイヤやホイールの状態、タイヤハウスに補修跡がないか確認します。ここでリヤガラスの見える部分の状態を確認しておきます。

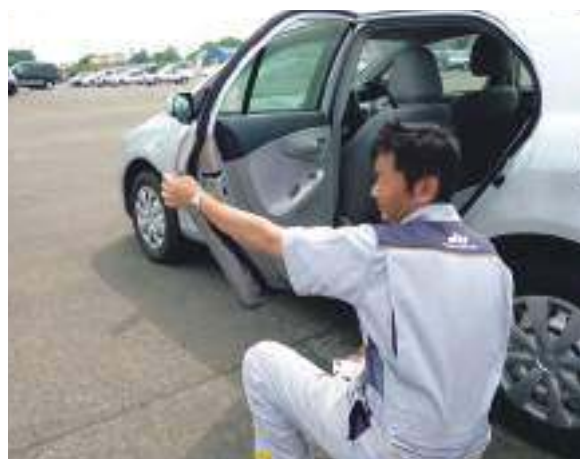
手順16

左リヤドアの状態確認

ドア交換の判断要素となるシーラント塗布状態、特に角部の塗布状態を注意深く見ます。また、内張りの汚れ、損傷なども確認します。

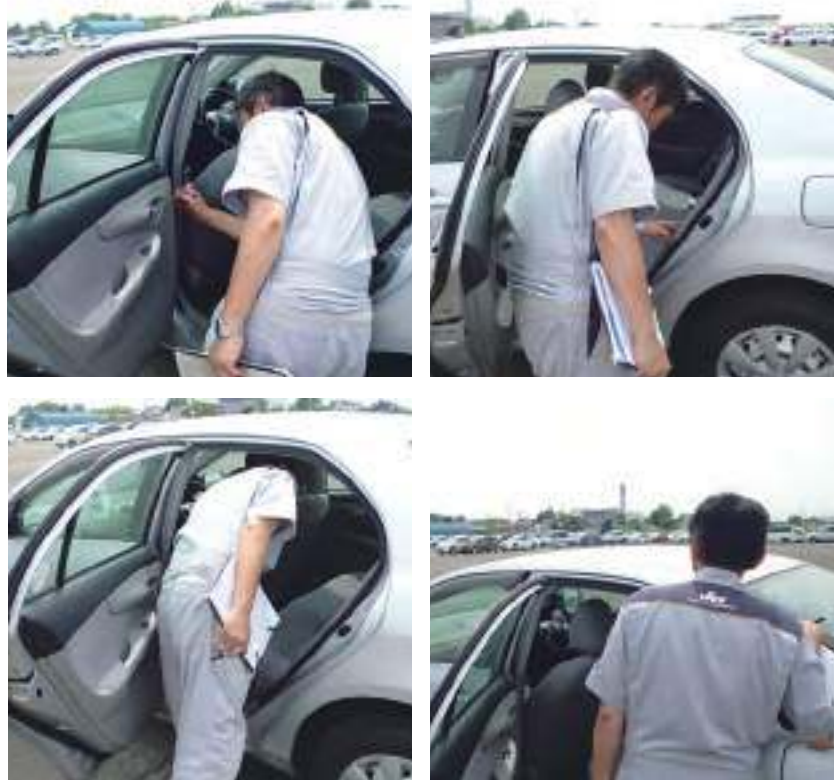
手順17

左リヤドアで隠れている ピラー等の状態確認

左リヤドアに隠れている部位は、ルーフレール、センターピラー、サイドシル、リヤフェンダー取付け部ですが、この部位にキズ、凹み、補修跡、交換等がないか確認します。特にセンターピラーは、ドアヒンジ、ドアストッパーがありますので、パネル交換要素となるネジの回し跡やワッシャーのズレなど注意深く見る必要があります。また、内装の状態（リヤシート、リヤ側の天張り、左フロントシート裏側ポケットなど）も確認します。そして、右側同様にルーフパネルの見える部分もここで見ておくと効率的な検査ができます。

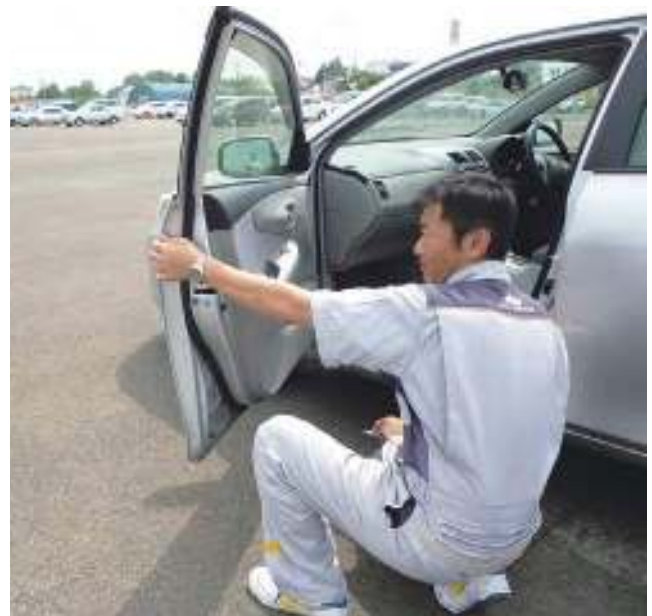
手順18

左フロントドアの状態確認

リヤドアと同様に、ドア交換の判断要素となるシーラント塗布状態、特に角部の塗布状態を注意深く見ます。また、内張りの汚れ、損傷なども確認します。

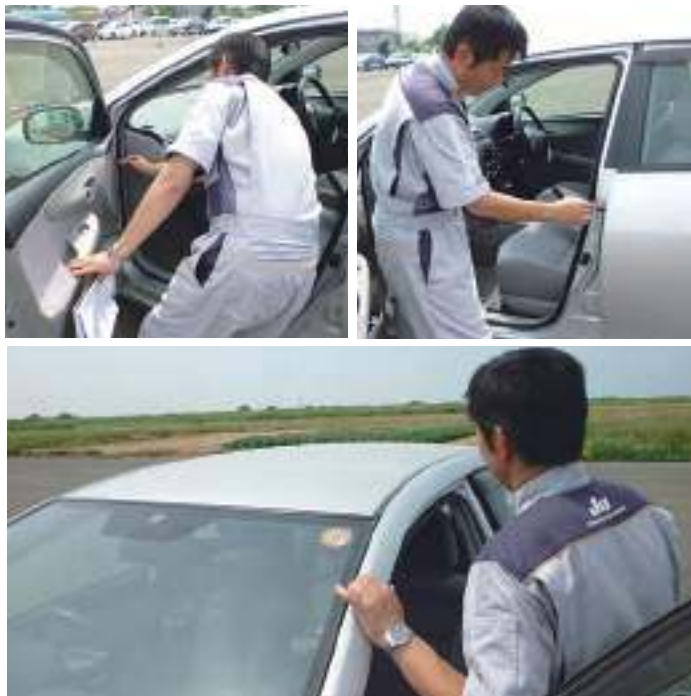
手順19

左フロントドアで隠れている ピラー等の状態確認

左フロントドアに隠れている部位は、フロントピラー、ルーフレール、サイドシル、センターピラーですが、この部位にキズ、凹み、補修跡、交換等がないか確認します。特にフロントピラーとセンターピラーは、ドアヒンジ、ドアストッパー、フロントフェンダーがありますので、パネル交換要素となるネジの回し跡やワッシャーのズレなどを注意深く見る必要があります。これらに異常が見られれば交換した可能性が高まります。また、ルーフパネルの見える部分もここで見ておくと効率的な検査ができます。

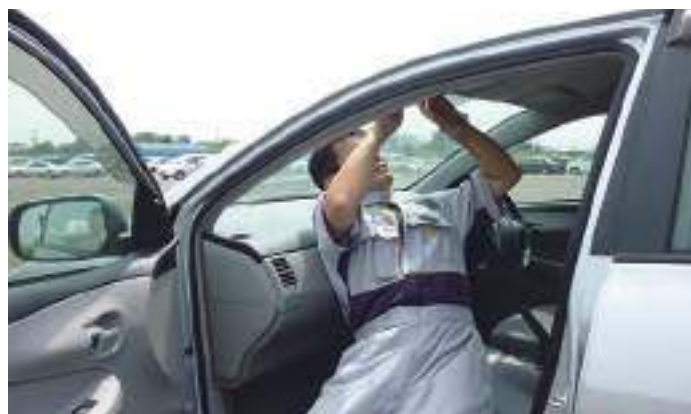
手順20

ルーフ交換の確認

助手席側から、天張りの前方をめくりルーフ周囲のインナーに補修跡などがいないか確認します。

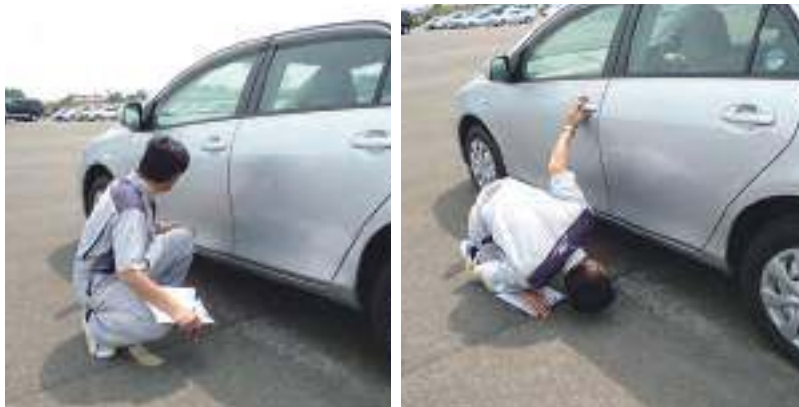
手順21

左側全体と下廻りの状態確認

左センターピラーあたり(左側の中心あたり)に屈んで、左側全体の外装状態を確認します。また、膝をついて下から覗き込み、センターフロアパネル、フロアサイドメンバーなど下廻りのキズ、凹み、補修跡、交換、サビ、腐食などの状態を確認します。

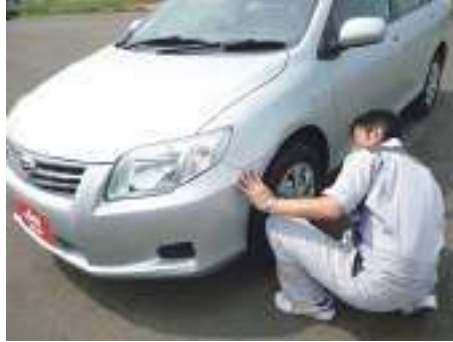
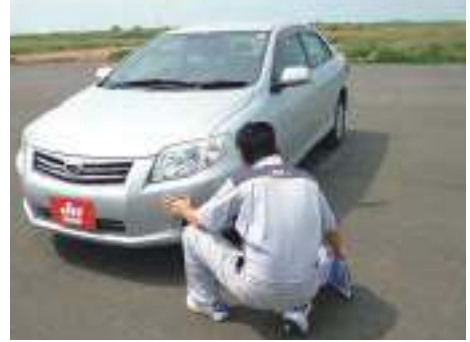
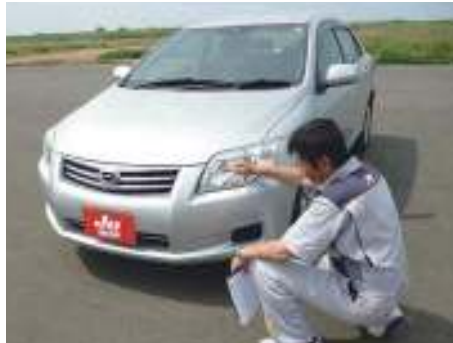
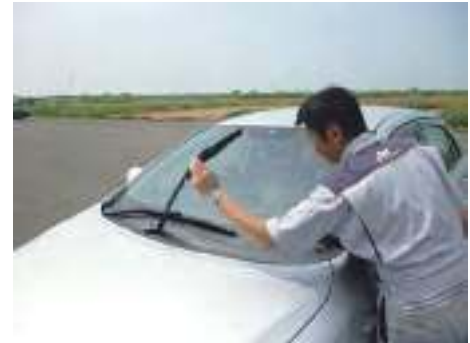
手順22

左側全体と左フロントフェンダー周りの状態確認

左フロントタイヤやホイールの状態、タイヤハウスに補修跡がないか確認します。フロントガラスの状態はワイパーを立てて確認します。

左前方角まで移動したら、屈んで左側全体の外装状態とフロントバンパーの状態を確認します。また、左ヘッドライトは軽く叩いて損傷がないか確認します。

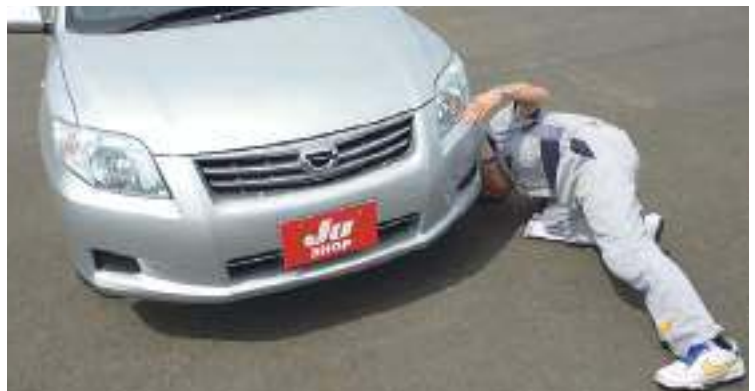
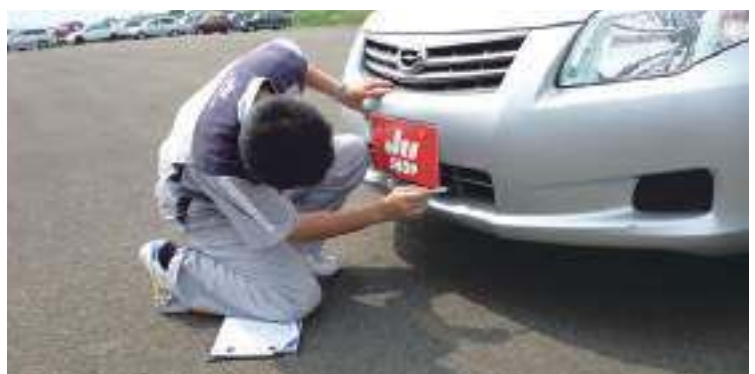
手順23

車両前方下廻りの確認

車両左前方から車両下廻りの確認をします。

膝をついて下から覗き込み、クロスメンバー、コアサポートのキズ、凹み(突き上げ)、補修跡、交換跡などを確認します。これらは、グリルやバンパースリットなどからも見える場合があります。

また、バンパー、エンジン下部、ドライブシャフトのキズ、凹み、補修跡も併せて確認します。

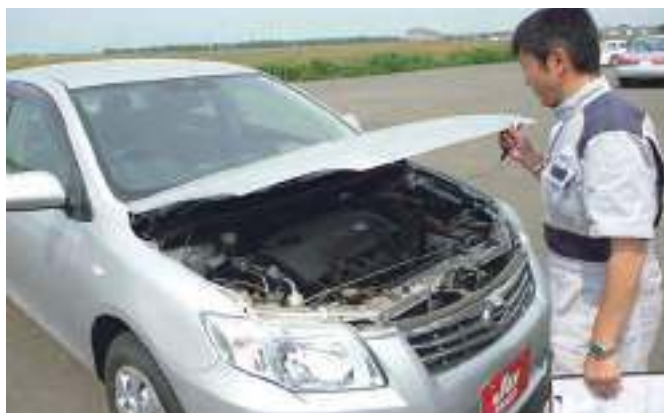
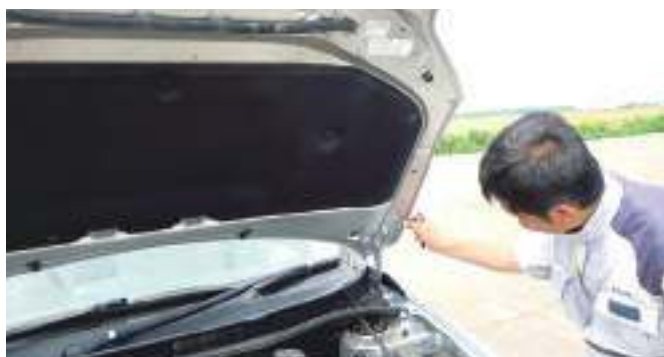
手順24

ボンネット周りの状態確認

ボンネットフードはゆっくりと開けながら角度を変えて、キズ、凹み、補修跡等を確認します。そして、交換の判断要素となるシーラント塗布状態(特に角部)、ボンネットフードヒンジ部のネジの回し跡やワッシャーのズレを確認します。

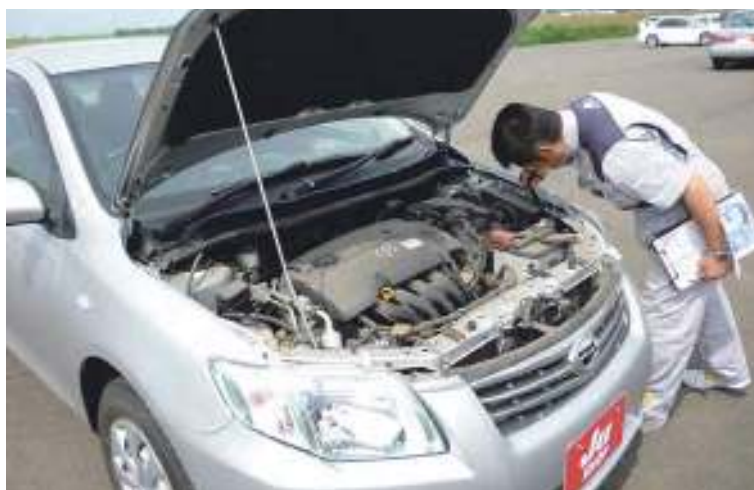
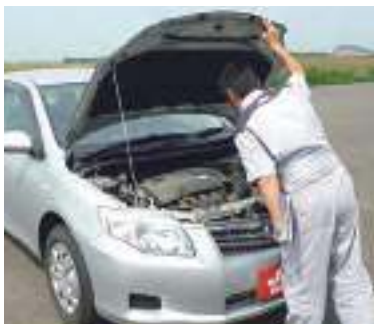
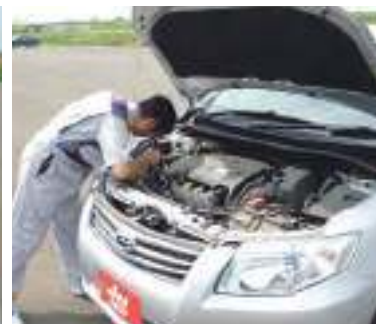
手順25

エンジンルーム内の状態確認

エンジンルーム内から見えるフロントインサイドパネル、ラジエーターコアサポート、クロスメンバー、フロントサイドメンバー、ダッシュパネルのキズ、凹み、補修跡、交換等がないか確認します。車両前部の事故が原因で修復歴車となる確率が一番高いため、ここでの骨格状態の確認は非常に重要になります。

また、エアコンコンデンサー、ラジエーターの取り付け状態も確認します。

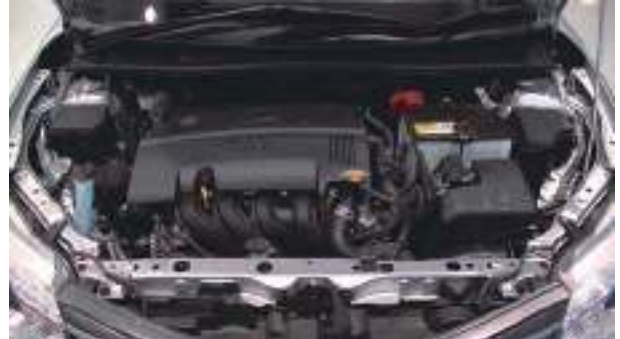
手順26

エンジン本体、エンジン周り付属品 (電装関係など)の状態確認

エンジンオイル漏れ、冷却水漏れ、吹き上げ跡、付属品の欠品、社外パーツの取り付け状況を確認します。

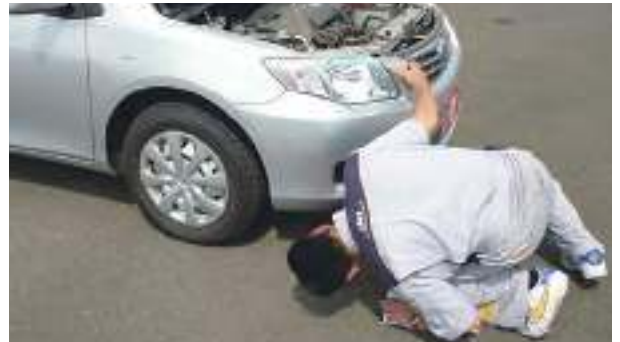
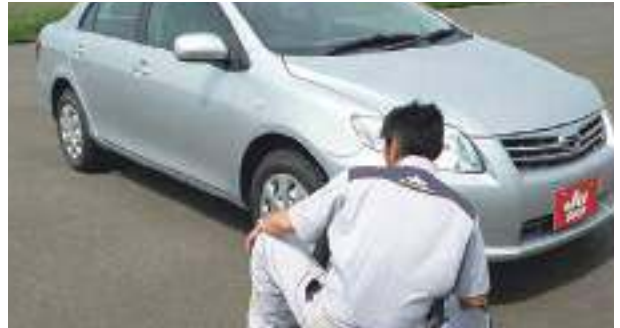
手順27

車両前方下廻りの確認

車両右前方から車両下廻りの確認をします。

右側同様に膝をついて下から覗き込み、クロスメンバー、コアサポートのキズ、凹み(突き上げ)、補修跡、交換跡などを確認します。これらは、グリルやバンパースリットなどからも見える場合があります。

また、バンパー、エンジン下部、ドライブシャフトのキズ、凹み、補修跡も併せて確認します。

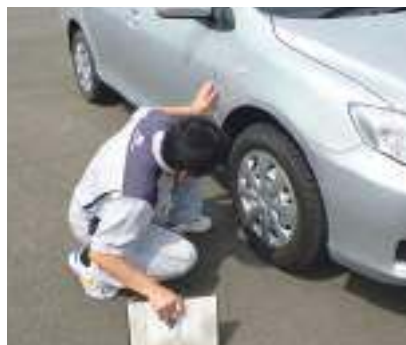
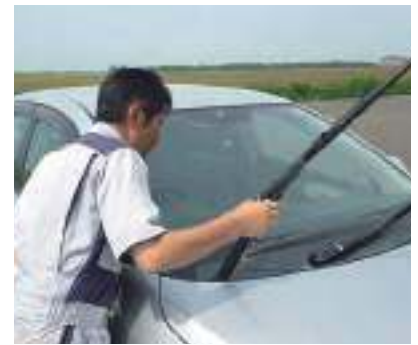
手順28

右側全体と右フロントフェンダー周りの状態確認

右前方角に屈んで、右側全体の外装状態とフロントバンパーの状態を確認し、右ヘッドライトは軽く叩いて損傷がないか確認します。そして、右フロントタイヤやホイールの状態、タイヤハウスに補修跡がないか確認します。左側同様にフロントガラスの状態はワイパーを立てて確認します。

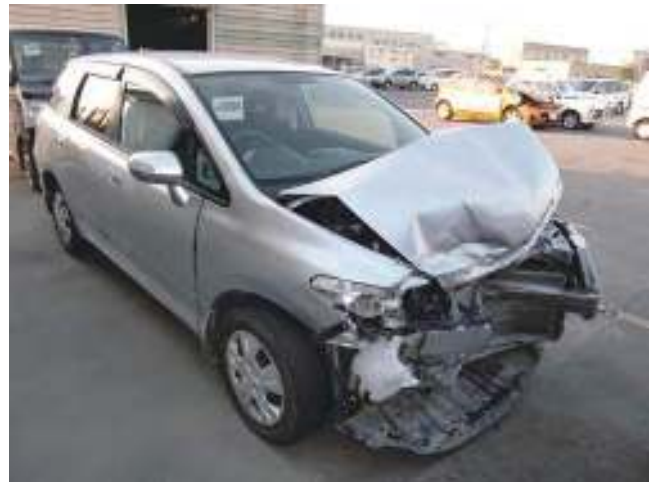
損傷程度の判断

損傷の程度	状態	修理方法
小	キズ	塗装
↑	凹み	钣金
↓	ひどいキズ・凹み	交換

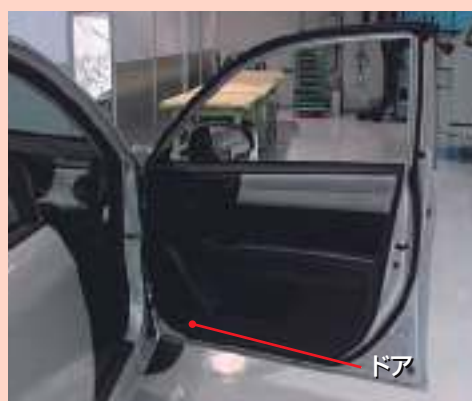
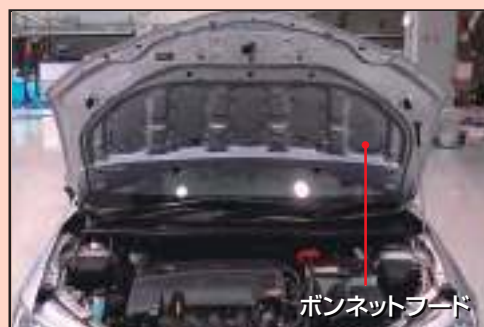
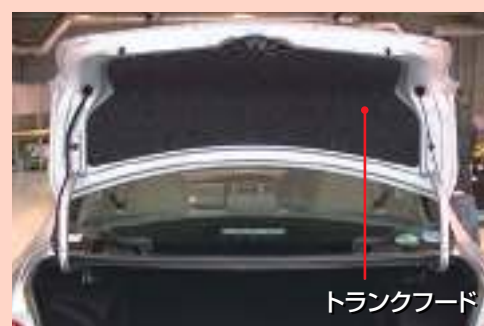
ネジ止めパネル

(交換の確認ポイント)

1. ネジの回し跡
2. シーラントの硬さ・形状
3. パネルの下地色

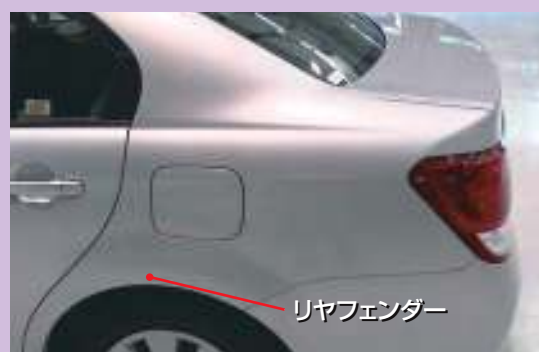
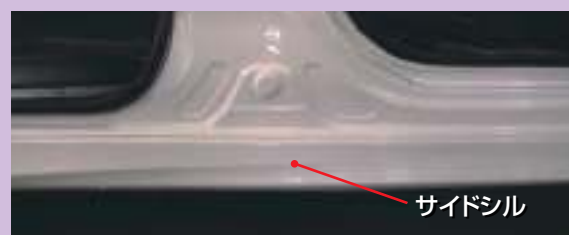
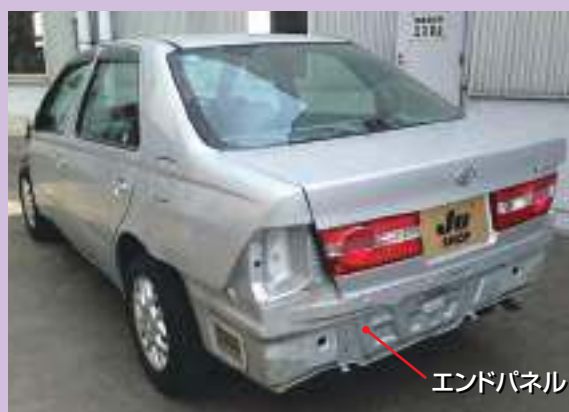
溶接止めパネル

(交換の確認ポイント)

1. 溶接跡
2. シーラントの硬さ・形状
3. パネルの下地色

溶接止めの外板パネルは主にリヤフェンダー、サイドシル、エンドパネルですが、ネジ止めと違い損傷等で交換を行う場合は溶接部分を一度剥がさなくてはなりません。一度剥がしたものは再溶接をすることになりますが、新車時の溶接と钣金工場などで行う溶接は溶接機械の性能に差があり溶接跡が異なってきます。したがって、再溶接していることが確認できれば交換している可能性が高くなります。

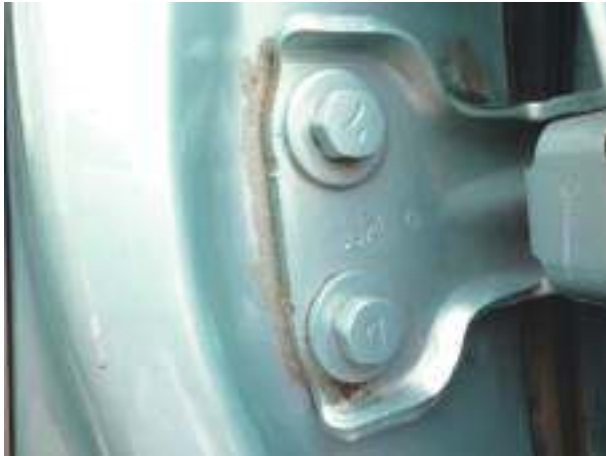
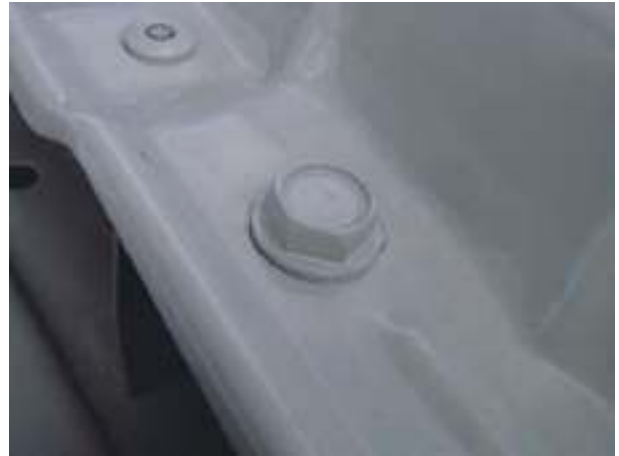
新車時

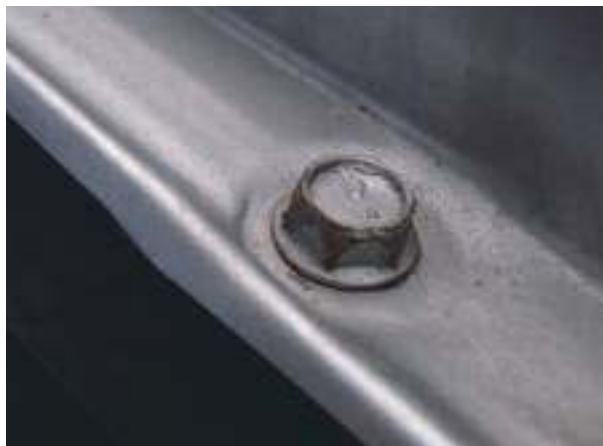
ネジ角の塗装はがれ

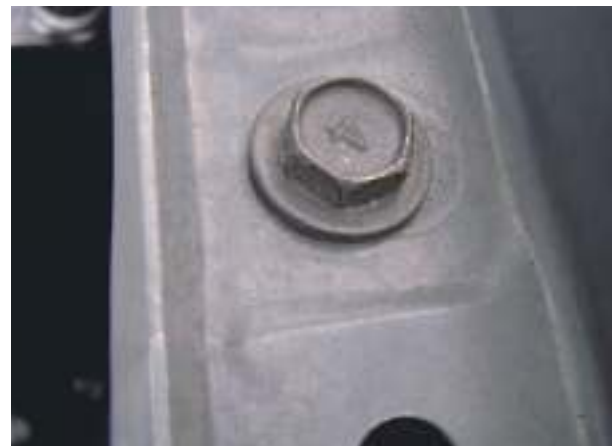
ネジのズレ

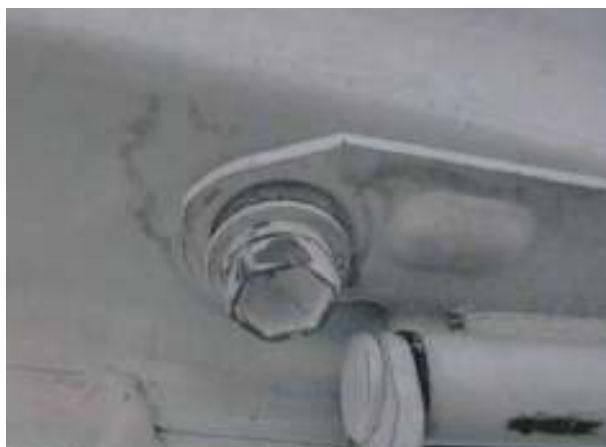
タッチペン跡

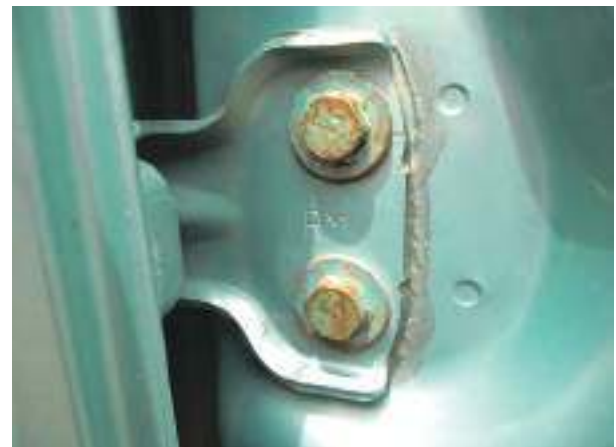
塗装はがれによるサビ

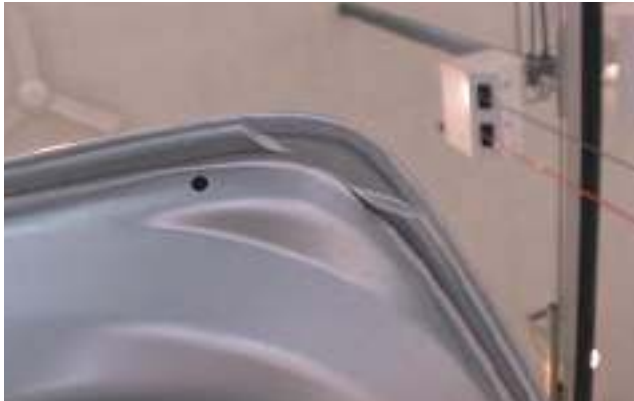
シーラントはドア、ボンネットフード、トランクフードなどに施されていますが、シーラントを見ることで新車時からのものか修理後に充填したものか判別することができます。新車時からのシーラントは「硬く、均一な形状」ですが、パネル交換後に後塗りしたものは「やわらかく、不均一な形状」が多いです。

新車時トランクフードシーラント

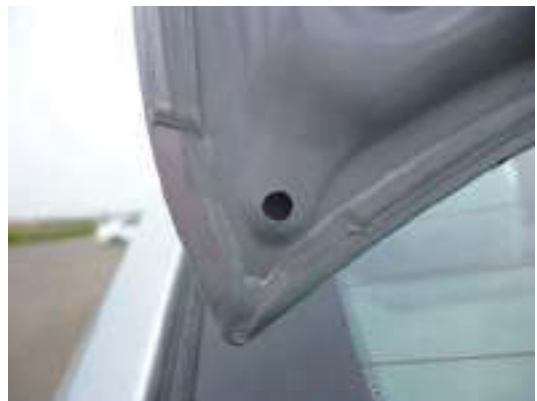
交換状態

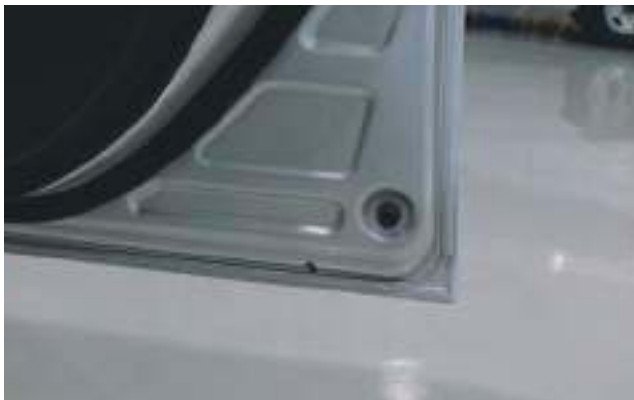
新車時ドアシーラント

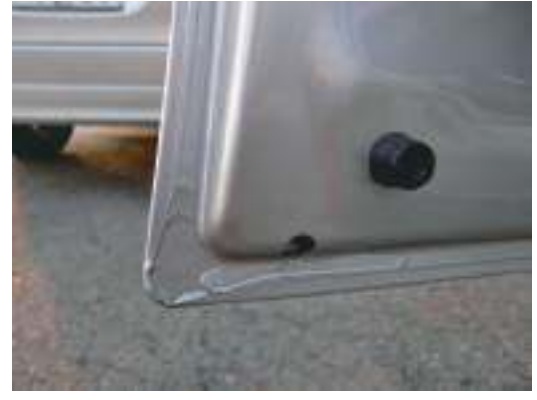
交換状態

後塗りシーラントは「やわらかく」、「形状、厚さが不均一」な状態が多く、爪で押すと「プチッ」と塗装が割れる音があります。

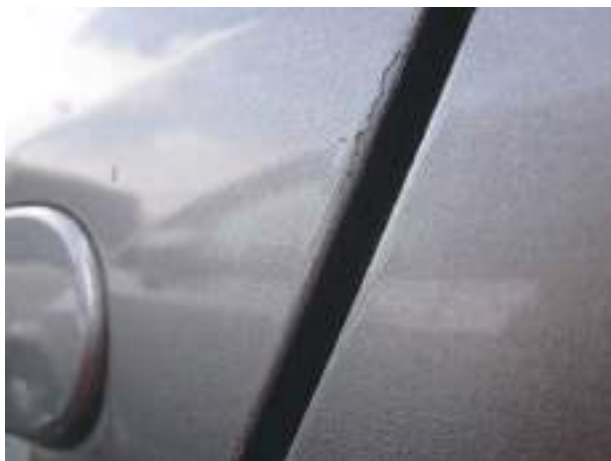
ドアエッジなどは塗装が剥がれやすく、剥がれている場合は穴を覗かなくても下地色が確認できる場合があります。

新車時 (灰色)

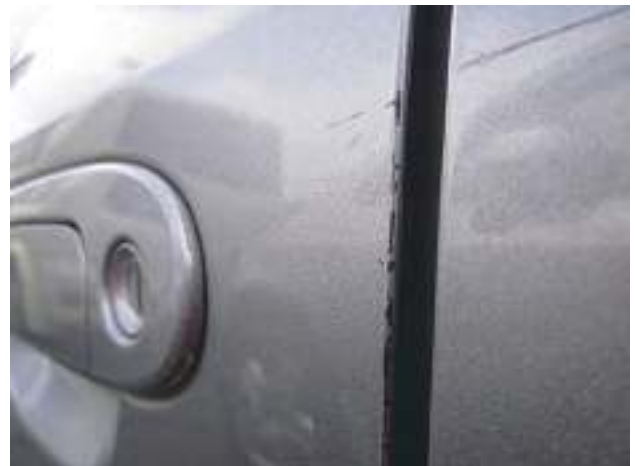
供給部品 (黒色)

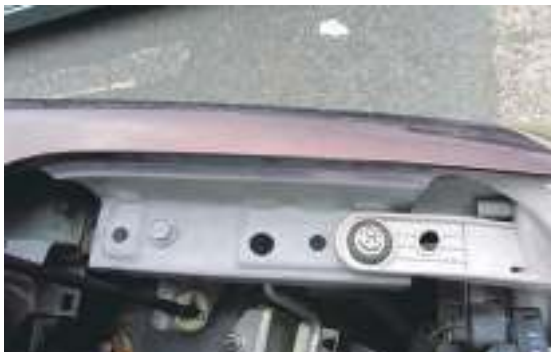
フェンダーのミミとフロントインサイドパネルの色、艶の具合で交換が判別できる場合があります。ただし、新車時から色調が異なる場合が稀にありますので注意が必要です。

新車時

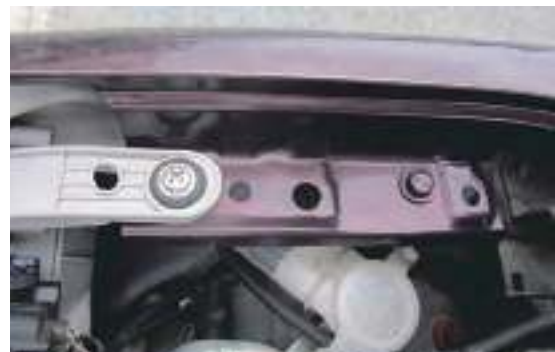
交換状態

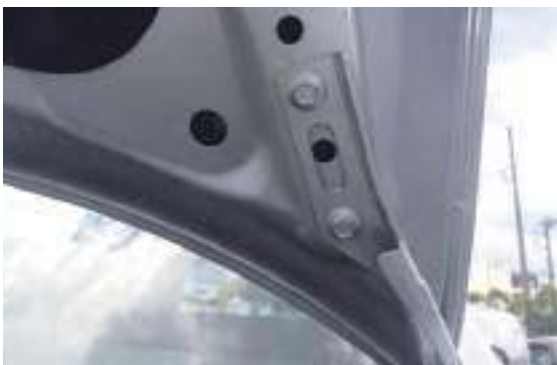
ボンネットやトランク、ドアのヒンジと取付け部の色違いで交換を確認できる場合があります。

新車時

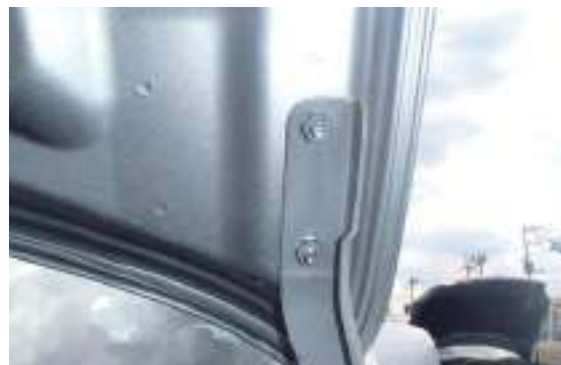
交換状態

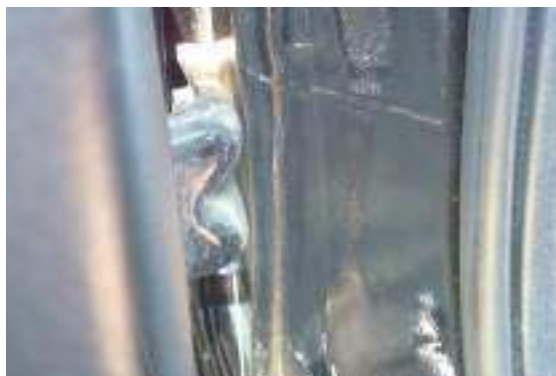
正常な状態

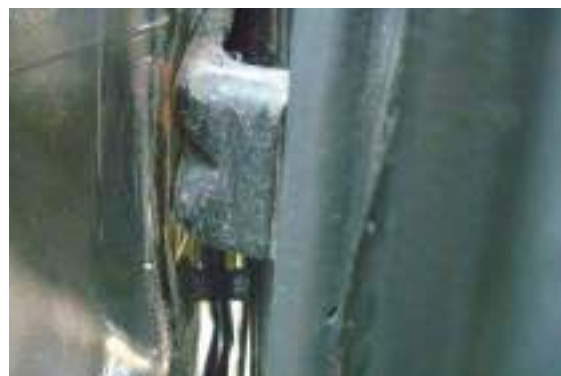
ピラーとドアヒンジの隙間

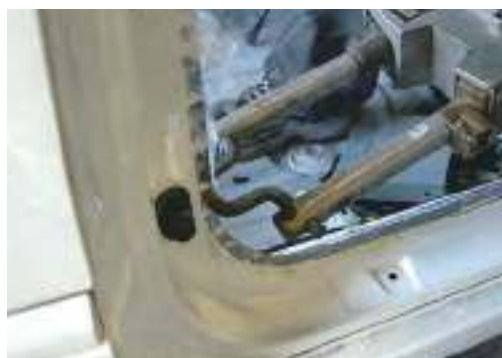
新車時のナゲットの特徴と再スポット溶接のナゲットの特徴は下記の違いが出てきますので、違いを見極めることでパネル交換の発見ができます。

ナゲットの特徴

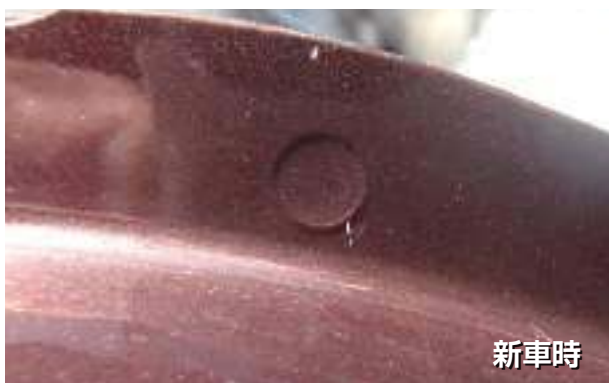
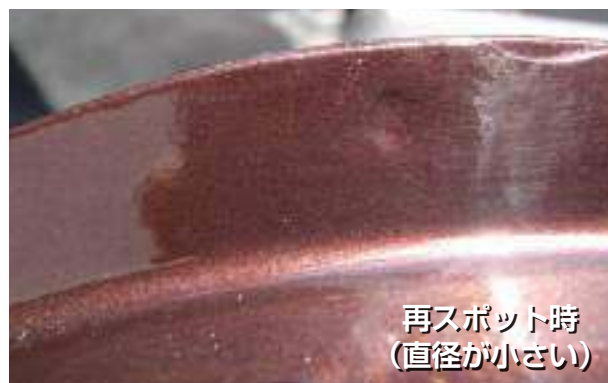
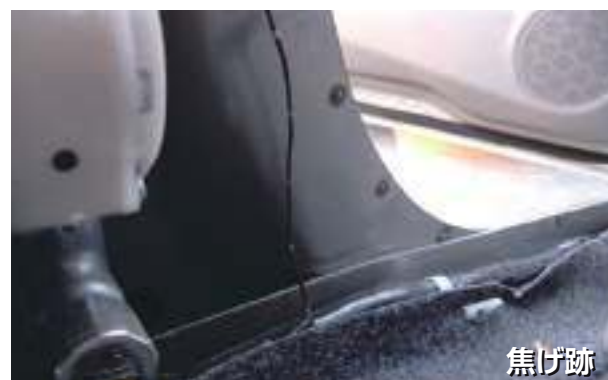
新車時

再スポット時

- ・直径が小さい(4～5ミリ程度)
- ・サンダー跡、焦げ跡、錆がある
- ・新車時より深い

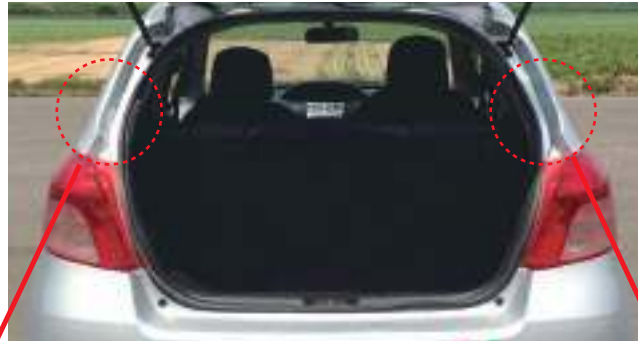
溶接パネルの接合部にもシーラントが塗布されています。それらの形や状態の違いを見極めることでパネル交換を発見することができます。

リヤフェンダー接合部のシーラント

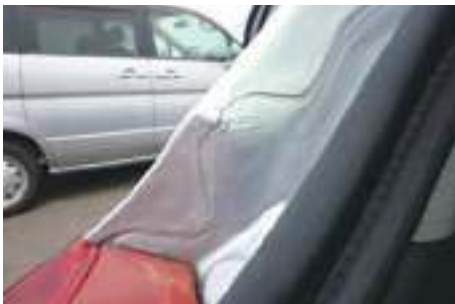
交換状態

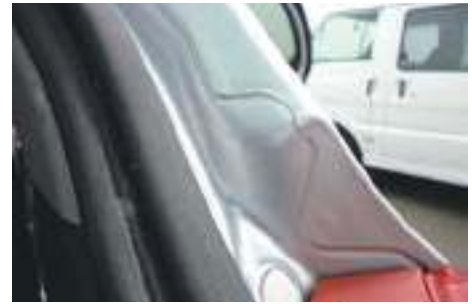
新車時

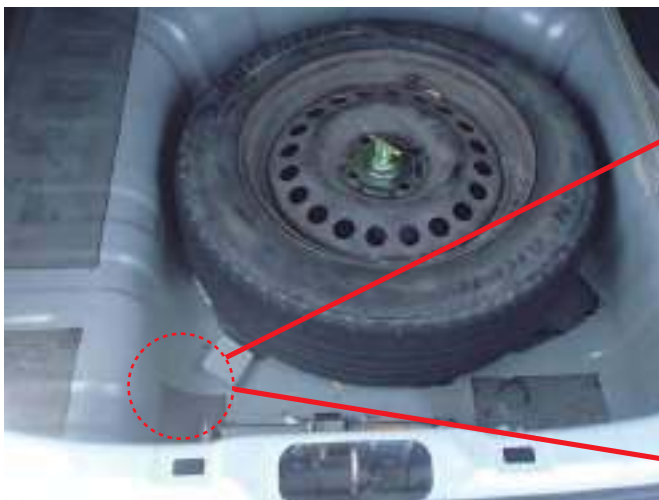
エンドパネルとトランクフロア接合部のシーラント
