車両見極め実車研修

一般社団法人 日本中古自動車販売協会連合会
日本中古自動車販売商工組合連合会

本研修では、初級で学んだ基礎知識を基に修復歴発見の糸口となる補修や交換歴のあるパネル等を自らの目で確認し、基礎知識の理解を深めていただく内容としています。またオークション検査の現場で使われている検査手順についても現車を使って学んでいただき検査の効率化向上も図ることができる研修としています。

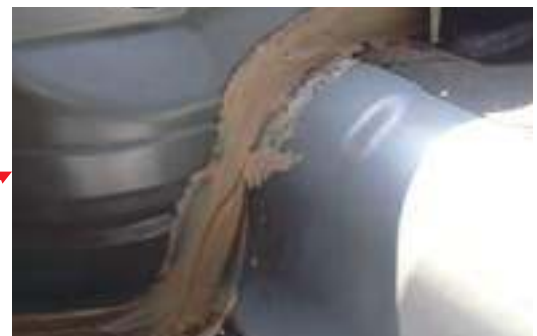
新車時

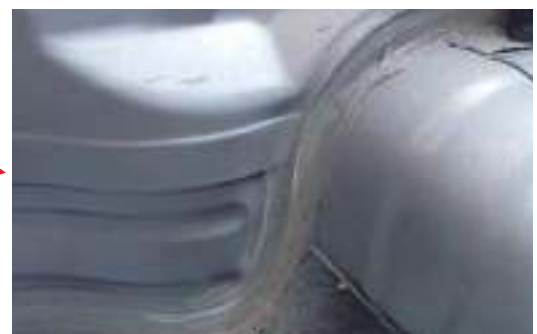
交換状態

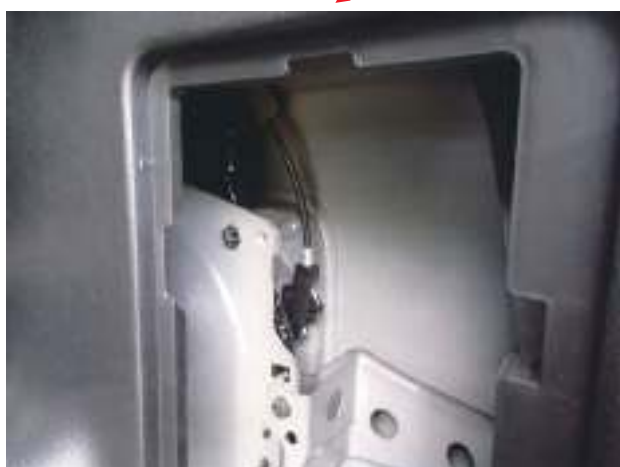
溶接止めパネルの供給部品もネジ止めパネル同様に下地色の多くが黒色ですので、下地色の確認をすることで交換の有無を判別することができます。

新車時（灰色）

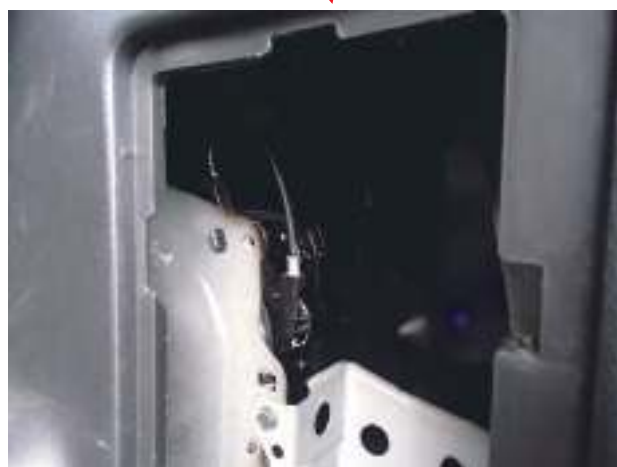
供給部品（黒色）
